# PROGRAM PRAC KONSERWATORSKICH

| Nazwa obiektu: | Kościół ewangelicko-augsburski WANG |
| Adres inwestycji: | 58-540 Karpacz, ul. Na Śnieżkę 8<br>dz. nr 020601_1.0001.1314 |
| Inwestor: | Parafia Ewangelicko-Augsburska Wang<br>58-540 Karpacz, ul. Na Śnieżkę 8 |

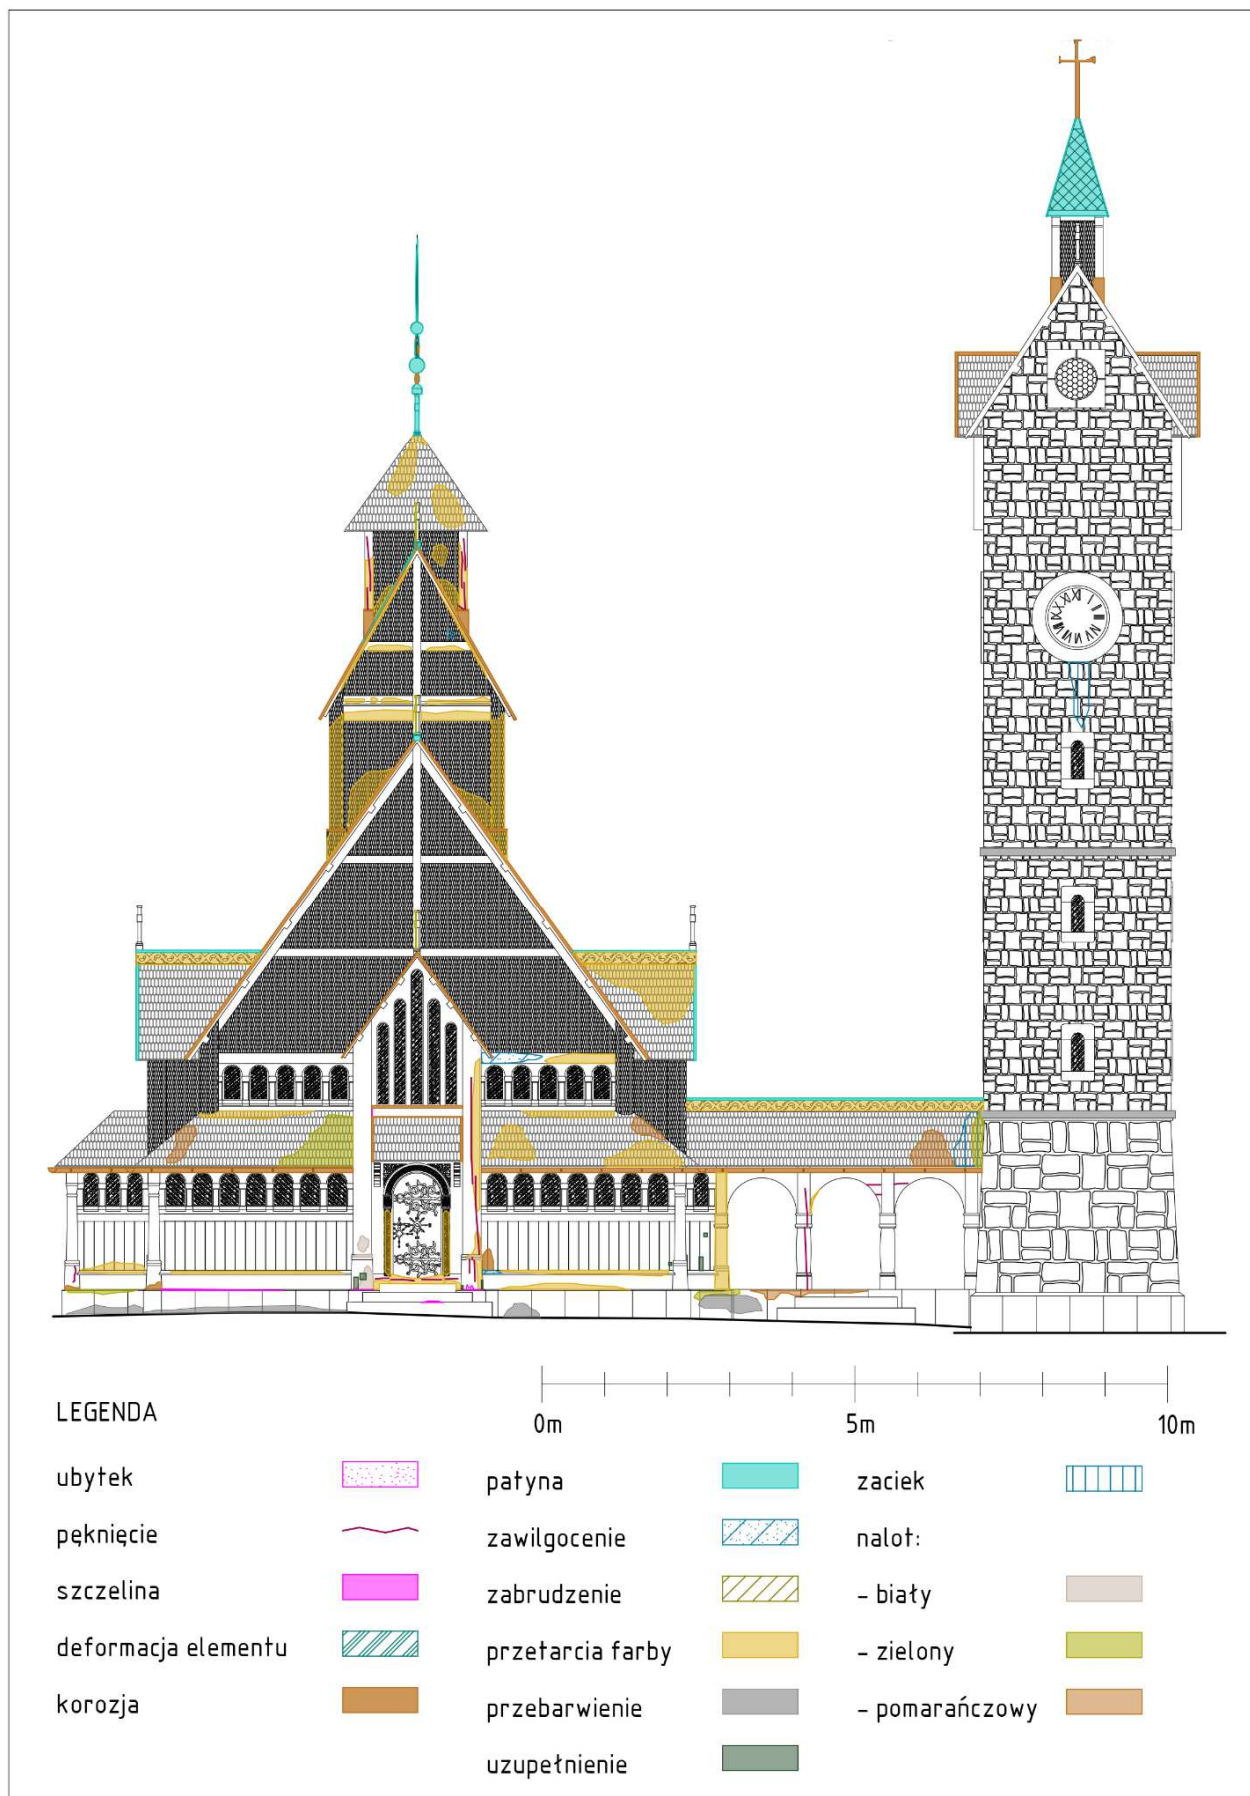
**Ryc. 10. Elewacja zachodnia - mapa uszkodzeń**

Na elewacji zachodniej zauważyć można głównie przetarcia farby na narożnych słupach oraz elementach snycerskich. Pojawiają się przebarwienia w strefie cokołu oraz pokrycia dachowego. Na słupach znajdują się pionowe pęknięcia. Elementy odwadniające i wykańczające dach poddały się korozji. Na gonce pojawiają się pomarańczowe oraz zielone naloty.

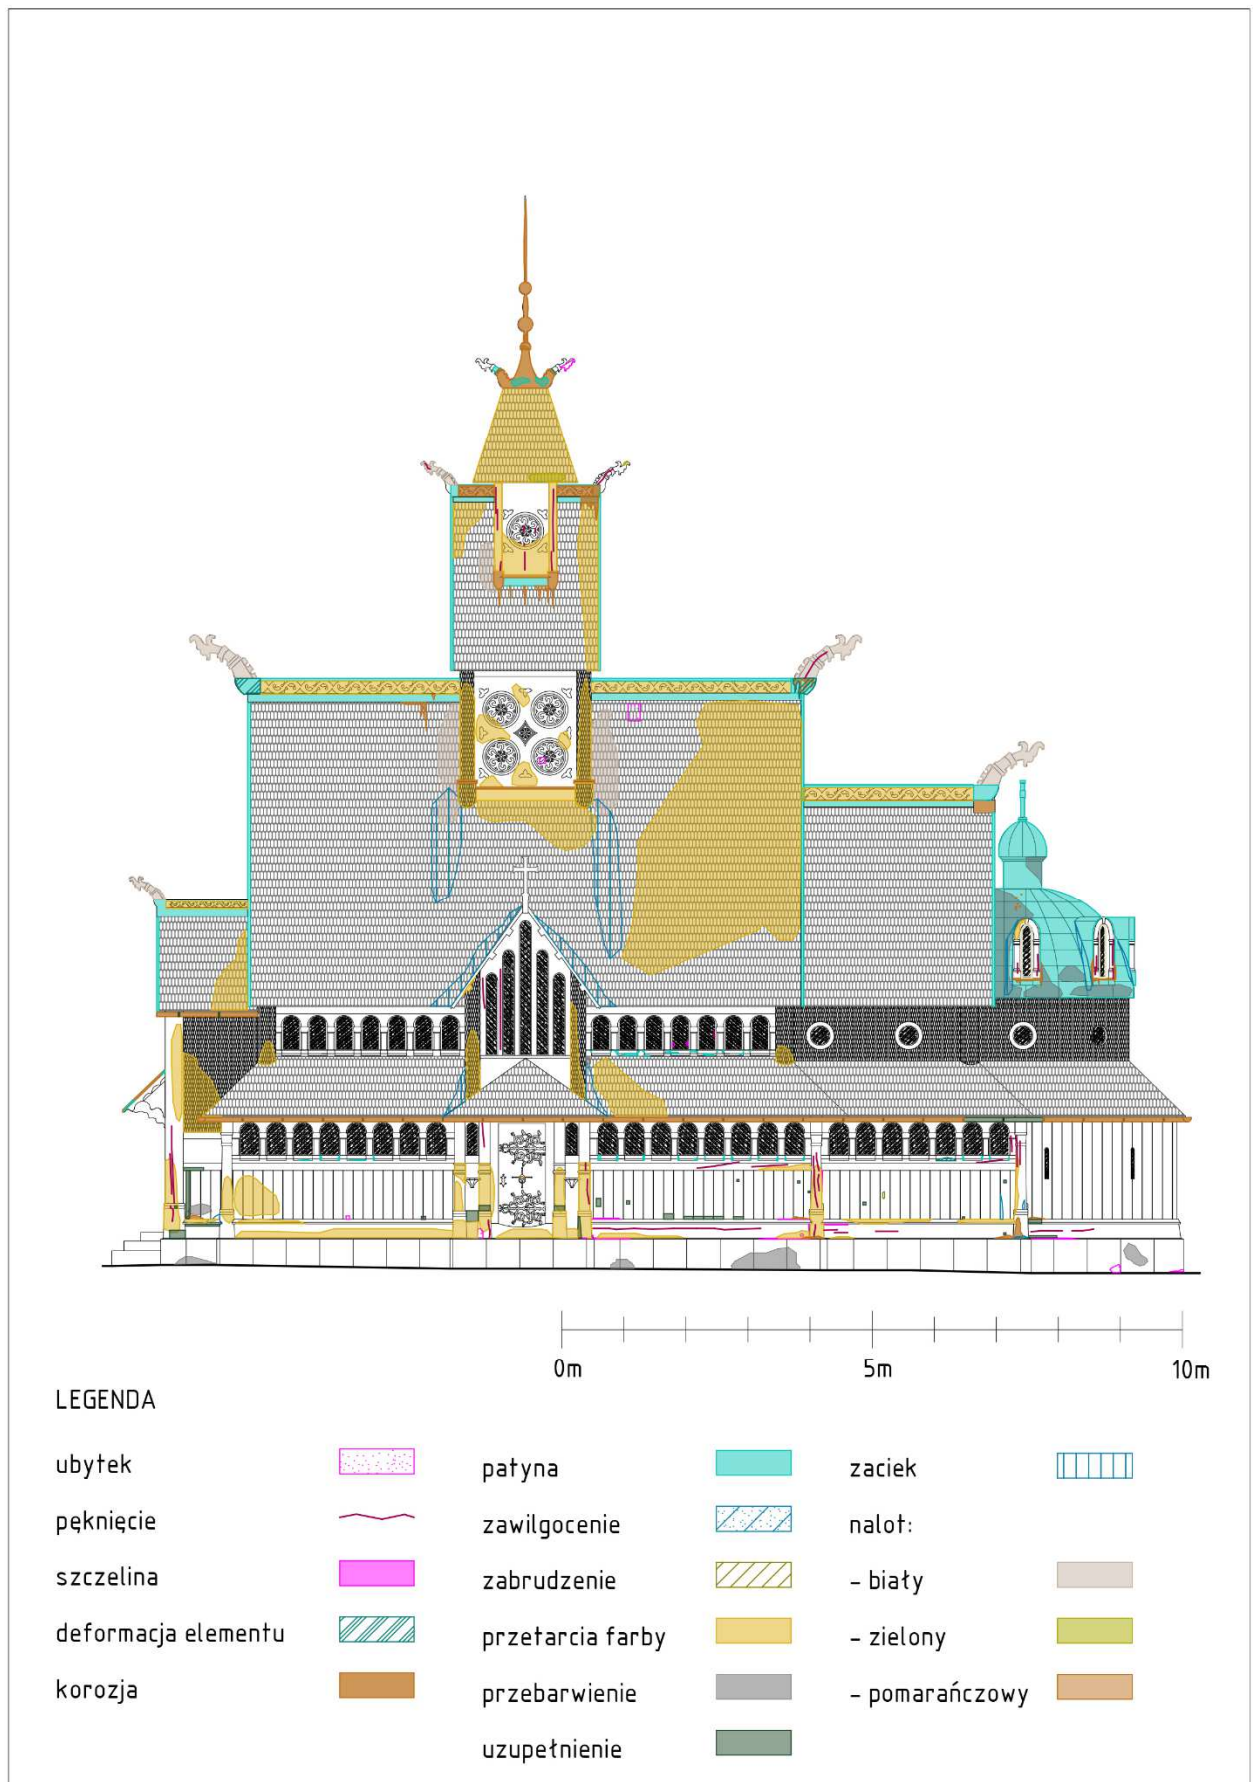
**Ryc. 11. Elewacja południowa - mapa uszkodzeń**

Najwięcej zniszczeń zauważyć można na elewacji południowej. Pojawiają się zacieki oraz zabrudzenia w miejscu gdzie wieżyczka łączy się z główną częścią dachu. Gonty w strefie, gdzie spływa woda są odbarwione. Na prawo od wieżyczki znajduje się stosunkowo duży ubytek zakryty prowizorycznie elementem blaszanym. W załamaniu dachu – gdzie pojawia się wykusz – znajduje się mech. Na drewnianych kolumnach wieńczącej wieżyczki pojawiają się pęknięcia. W niższej części pojawiają się przesunięcia drewnianych elementów rozet. Na paszczach smoków pojawia się biały nalot. W drugim rzędzie okien zauważyć można ubytki oraz pęknięcia w szkleniu. Między cokołem a konstrukcją drewnianą znajdują się szczeliny, które mogą sprzyjać gromadzeniu wody, co za tym idzie korozji baz słupów.

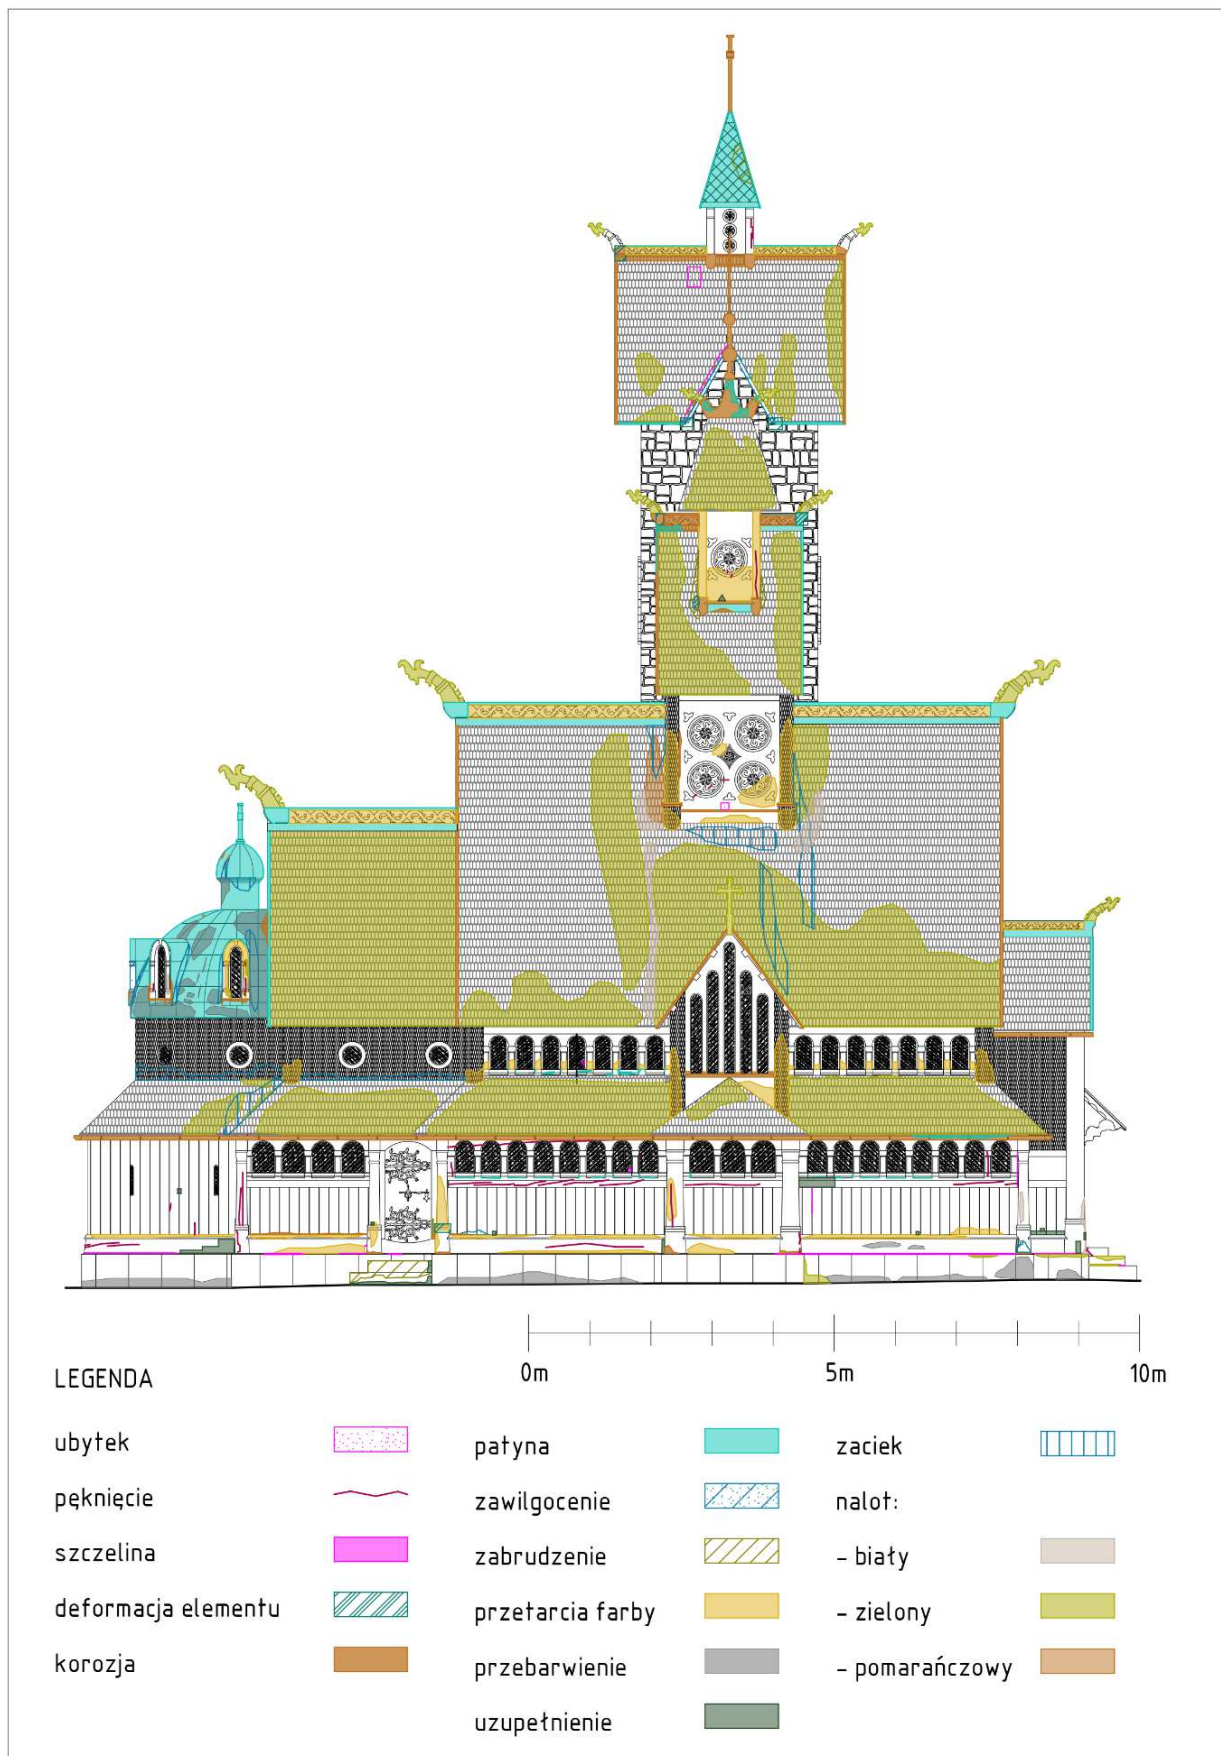
**Ryc. 13. Elewacja północna - mapa uszkodzeń**

Na elewacji północnej zauważyć można działanie mchu, objawiające się zielonym nalotem, m.in. na paszczach smoków, krzyżu na wykuszu oraz w załamaniach dachu, którędy spływa woda. Na końcu kalenicy wykuszu widać ubytki w gonce. Parapety mają ślady patyny. Elementy odwadniające i wykańczające dach poddały się korozji. Pojawiają się przebarwienia w strefie cokołu oraz ubytki w kamiennych schodkach.

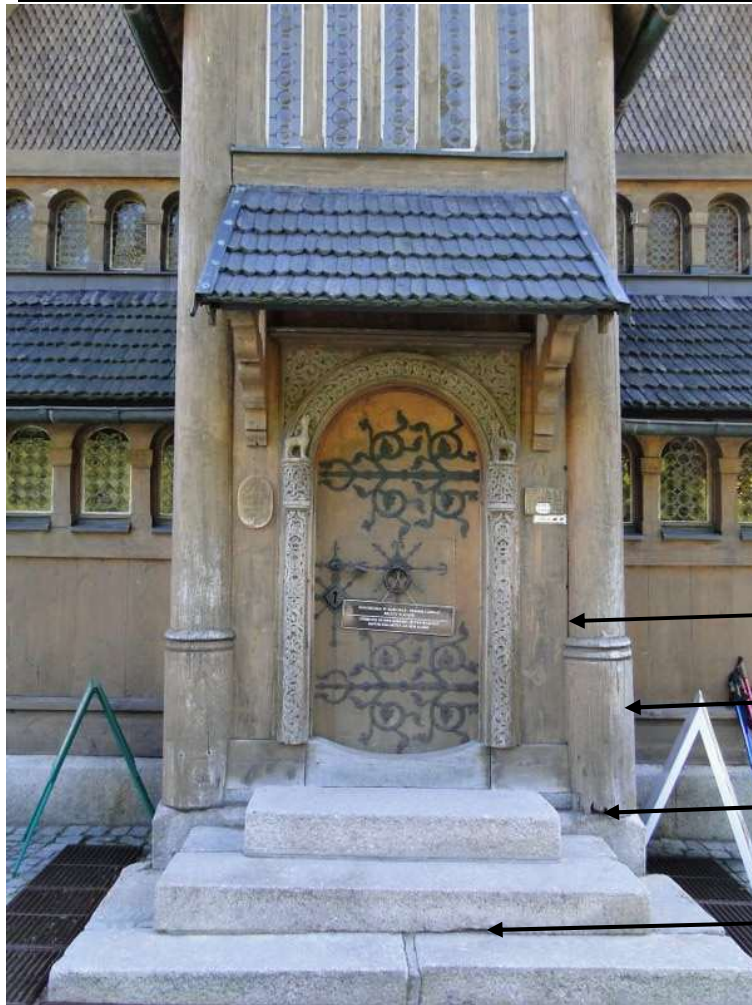
**Ryc. 17. Elewacja zachodnia**

szczelina(1); przetarcia, pęknięcia (2); ubytek w drewnie (3); ubytek w kamieniu (4)

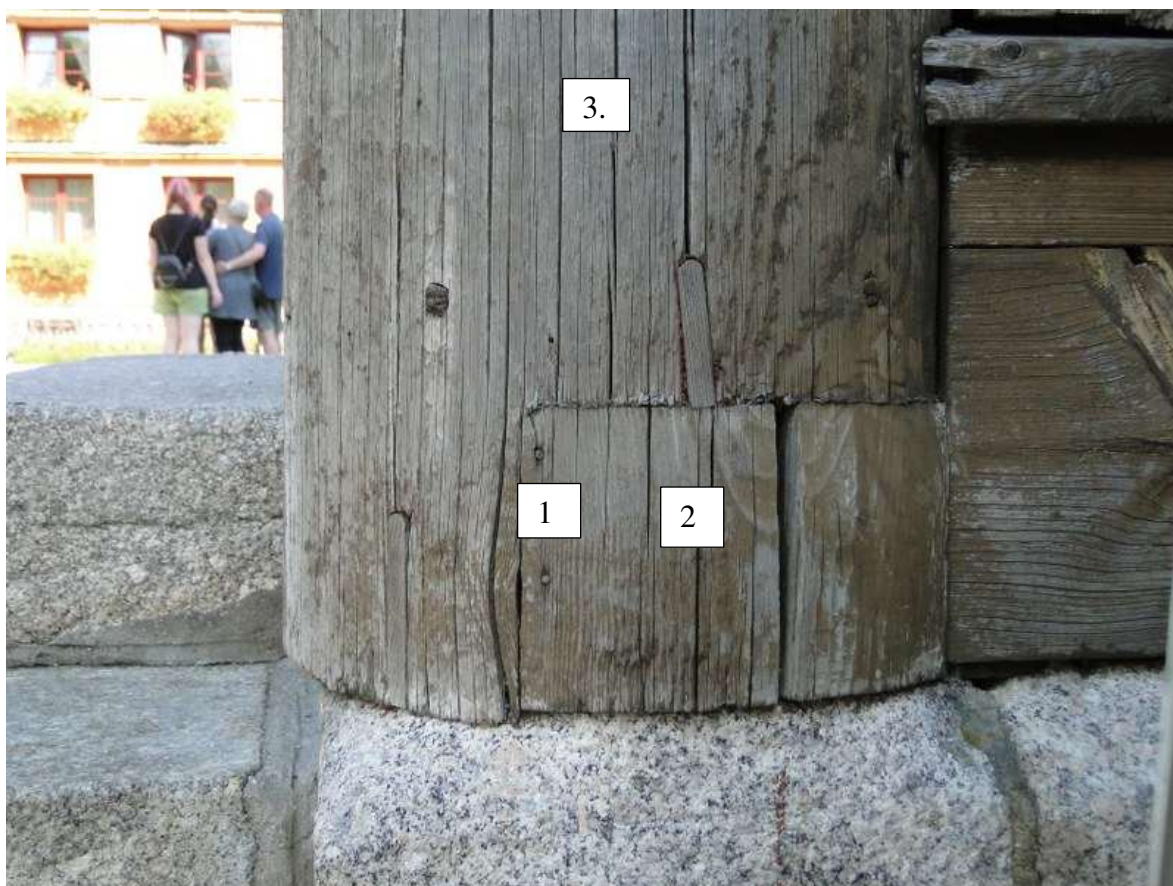
**Ryc. 19. Elewacja zachodnia**  
wtórne uzupełnienia (1), szczeliny (2), pęknięcia (3).

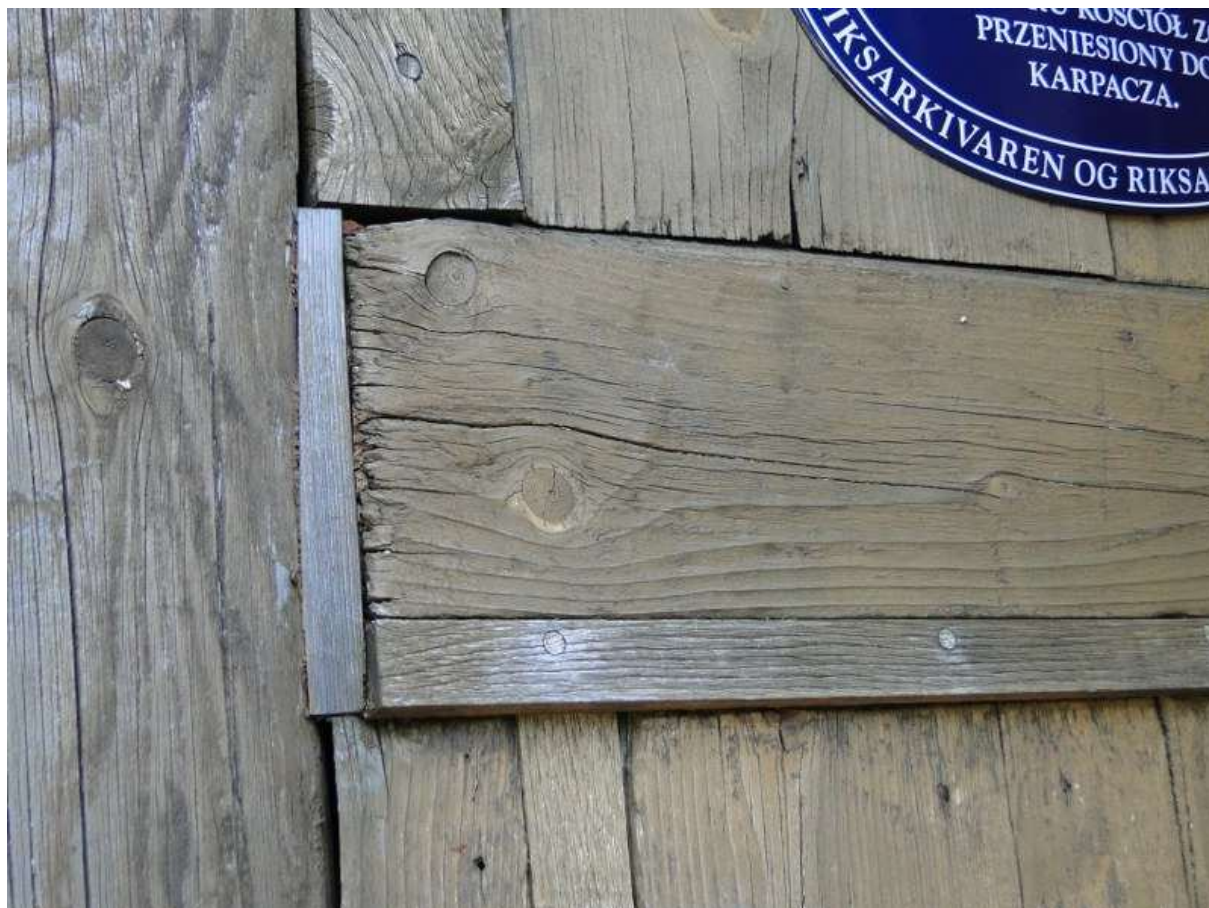
**Ryc. 20. Elewacja zachodnia: wtórne uzupełnienia, szczeliny, pęknięcia.**

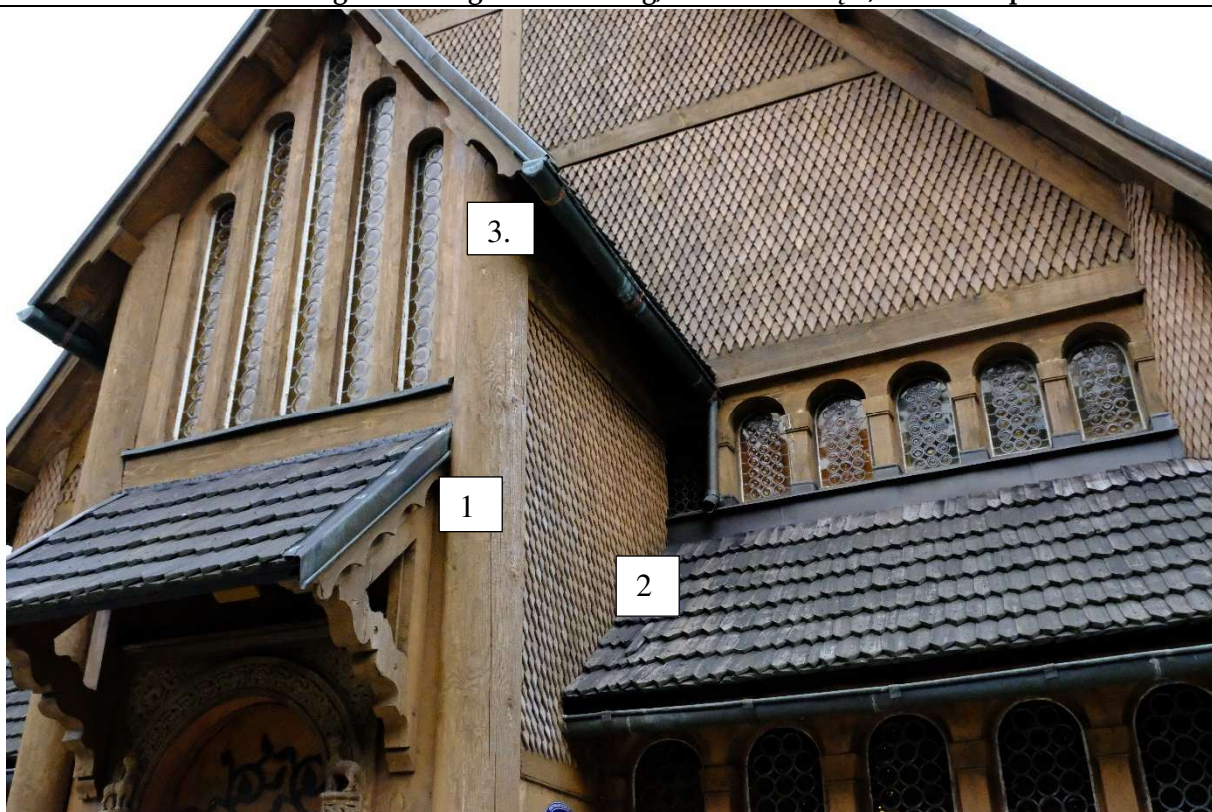
**Ryc. 21. Elewacja zachodnia.**  
przetarcia (1), odbarwienia (2), patyna (3).

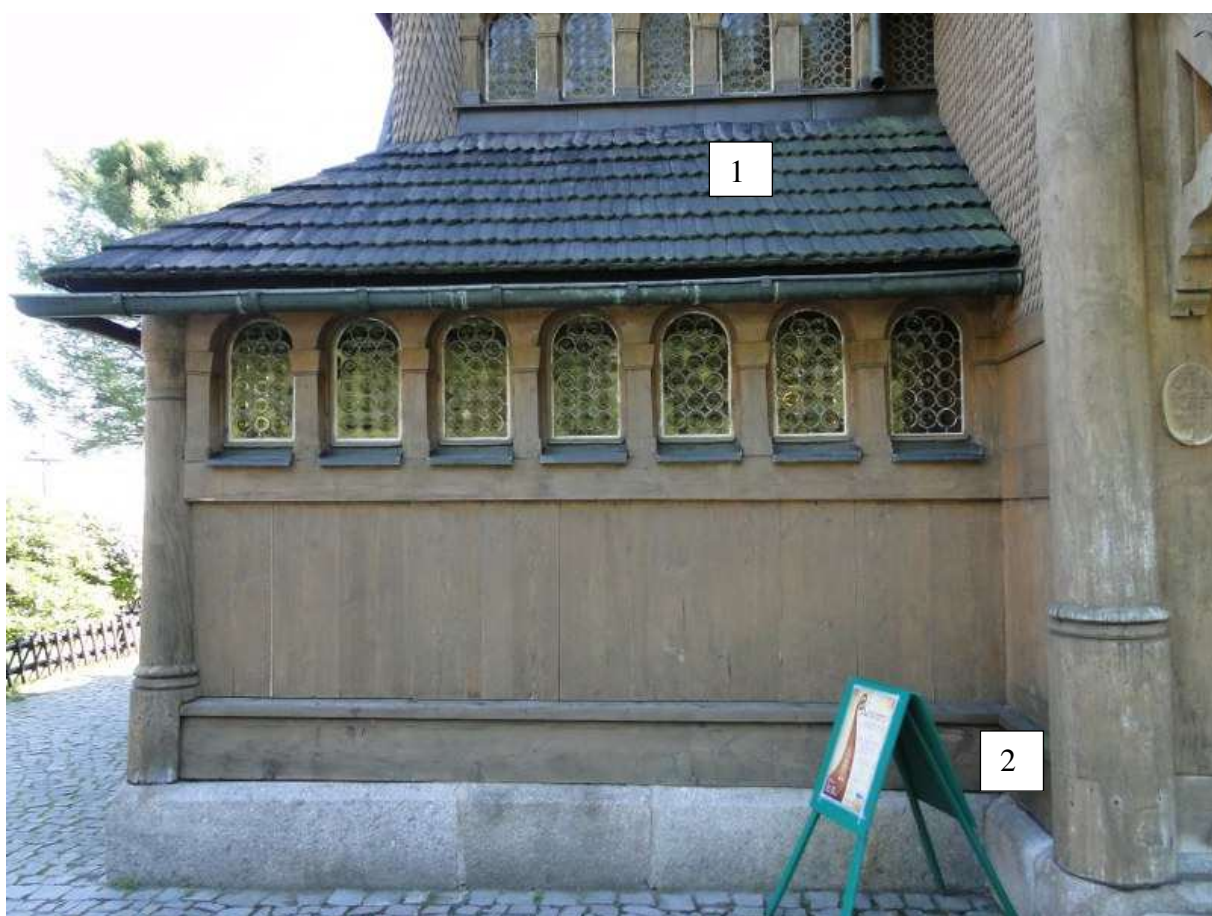
**Ryc. 22. Elewacja zachodnia**  
zielony nalot (1), wtórne uzupełnienie (2).

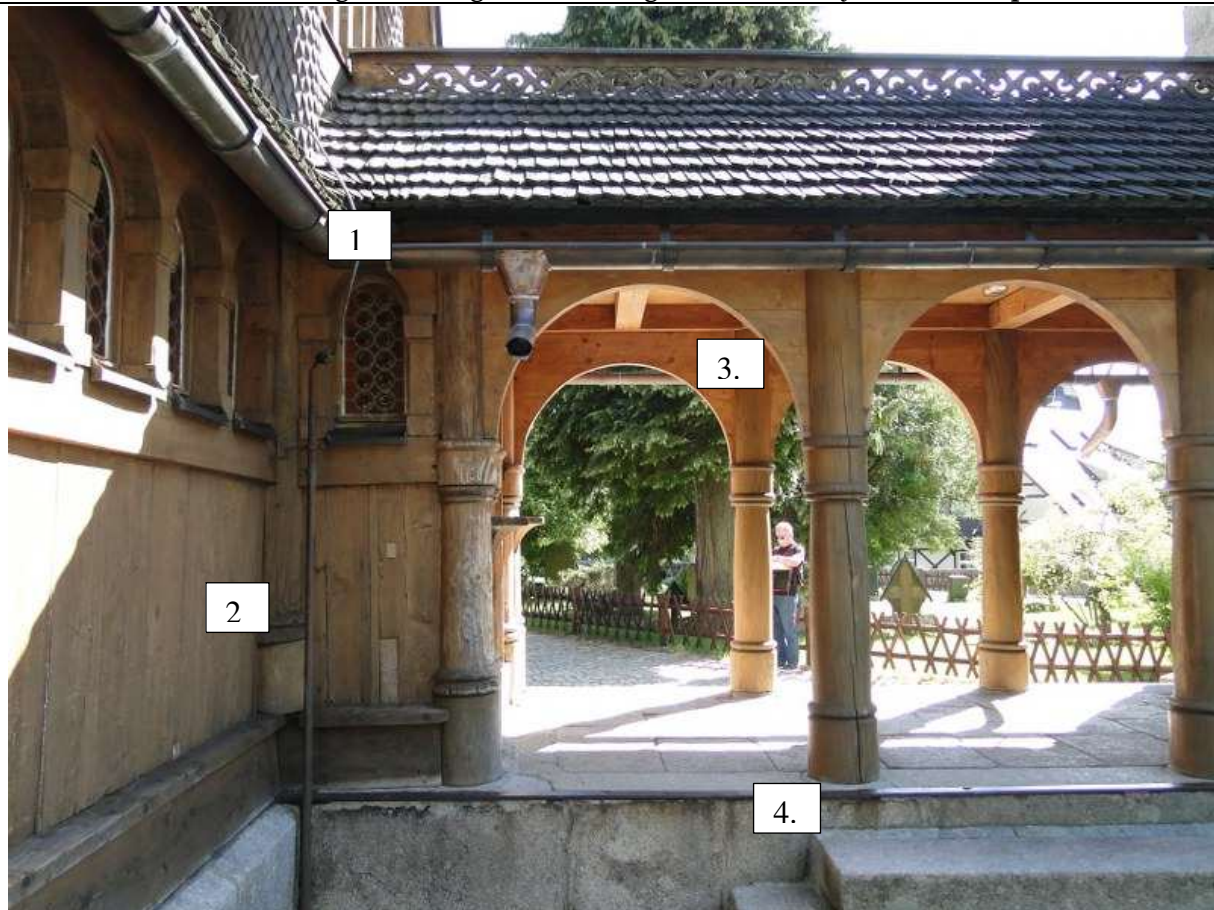
**Ryc. 23. Elewacja zachodnia**  
rdza (1), wtórne uzupełnienia (2), pęknięcie (3), nalot na cokole (4).

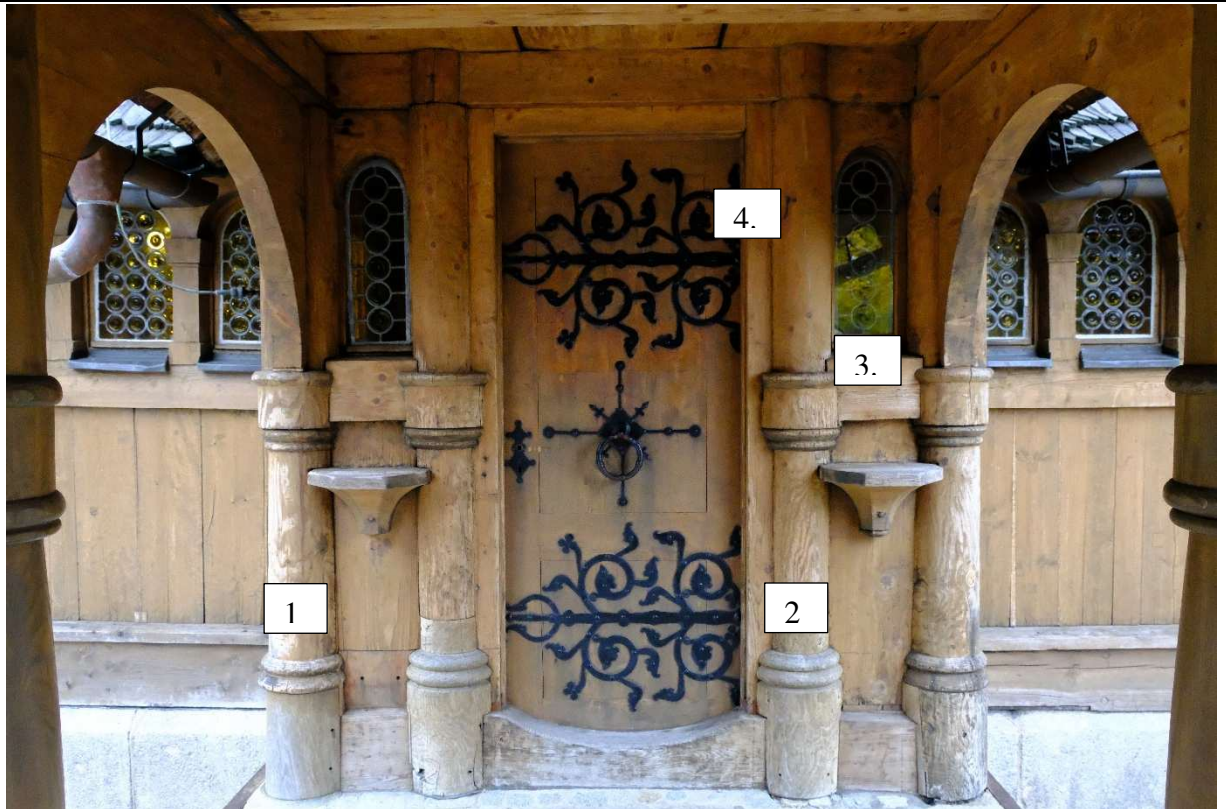
**Ryc. 25. Elewacja południowa**

wtórne uzupełnienia (1), przetarcia (2), pęknięcia (3), uszkodzone okno (4).

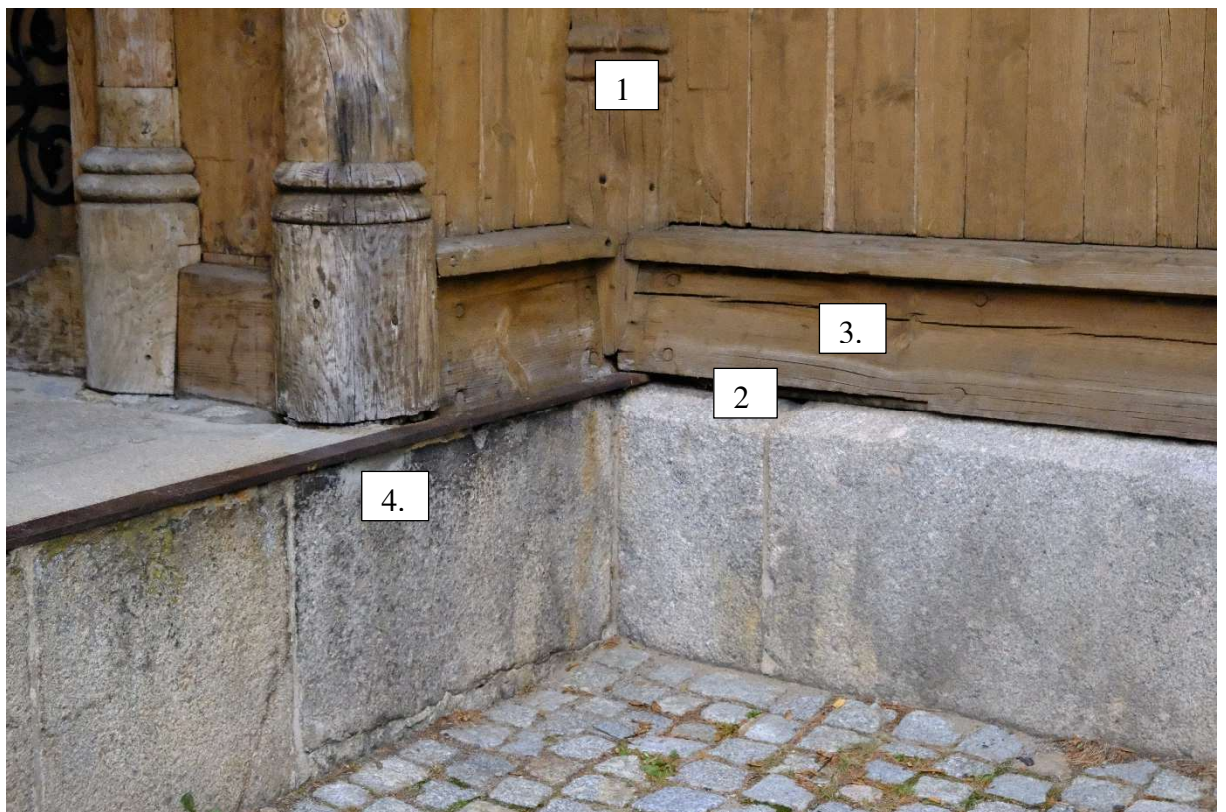
**Ryc. 26. Elewacja południowa**

wtórne uzupełnienia (1), szczelina (2), pęknięcia (3), nalot na cokole (4).

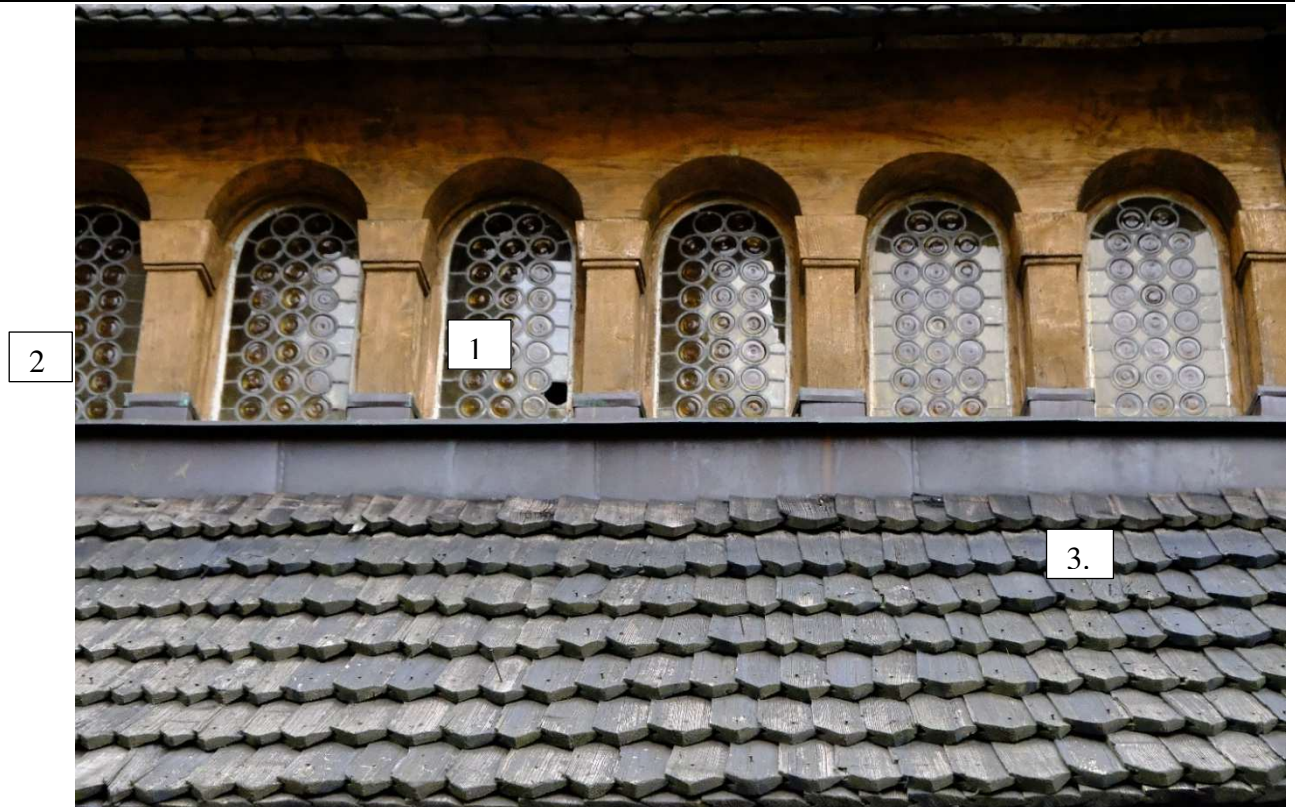
**Ryc. 27. Elewacja południowa**  
ubytek w s<sup>ł</sup>ekleniu (1), patyna (2), ubytek (3).

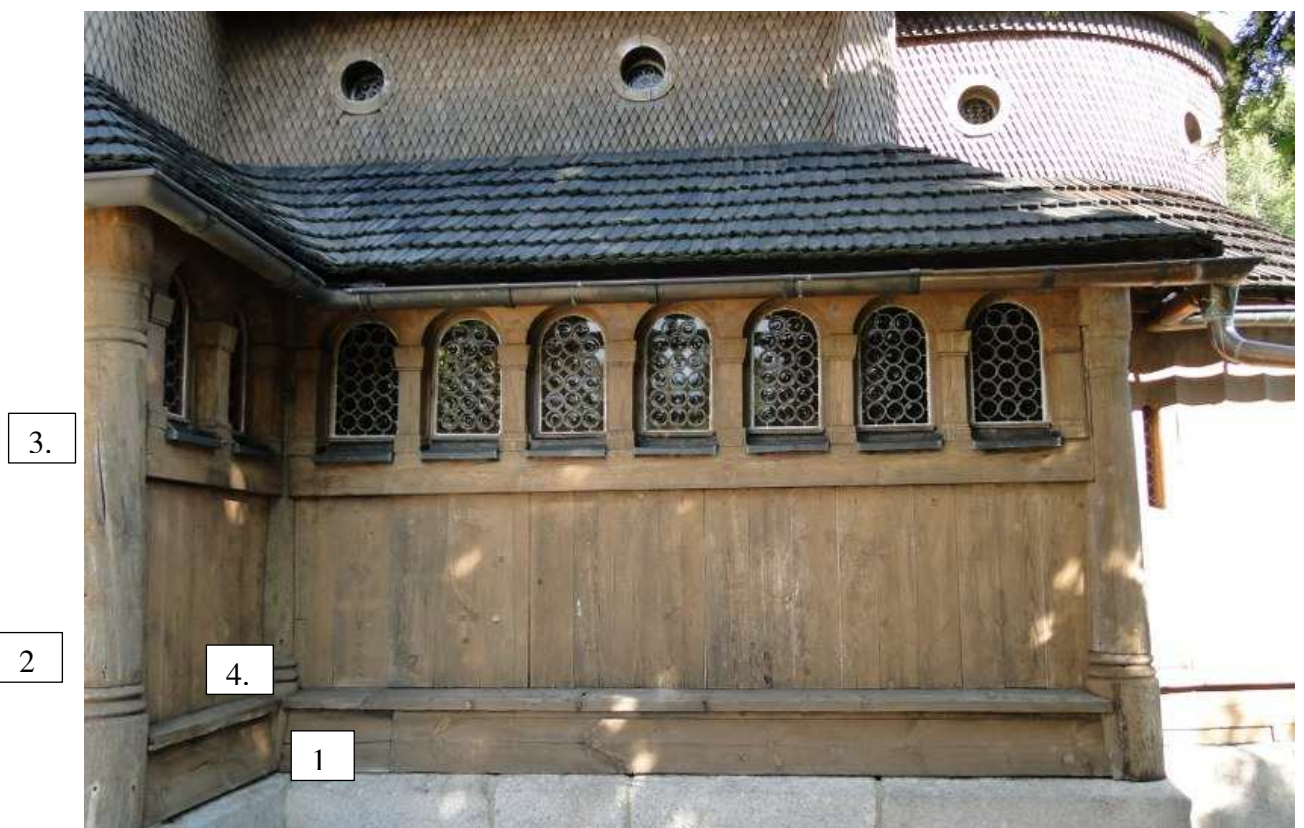
**Ryc. 28. Elewacja południowa**  
wtórne uzupełnienia (1), przetarcia (2), pęknięcia (3), szczelina (4)

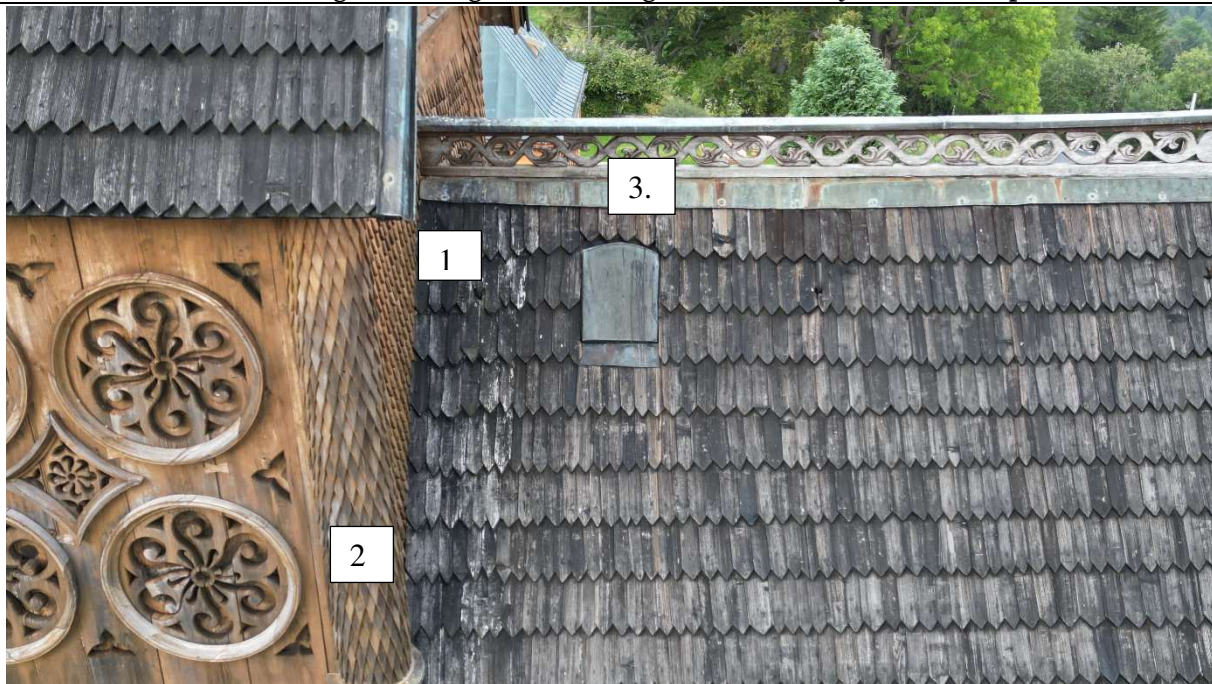
**Ryc. 29. Elewacja południowa**  
ubytek w gonce (1), biały nalot (2), rdza (3)

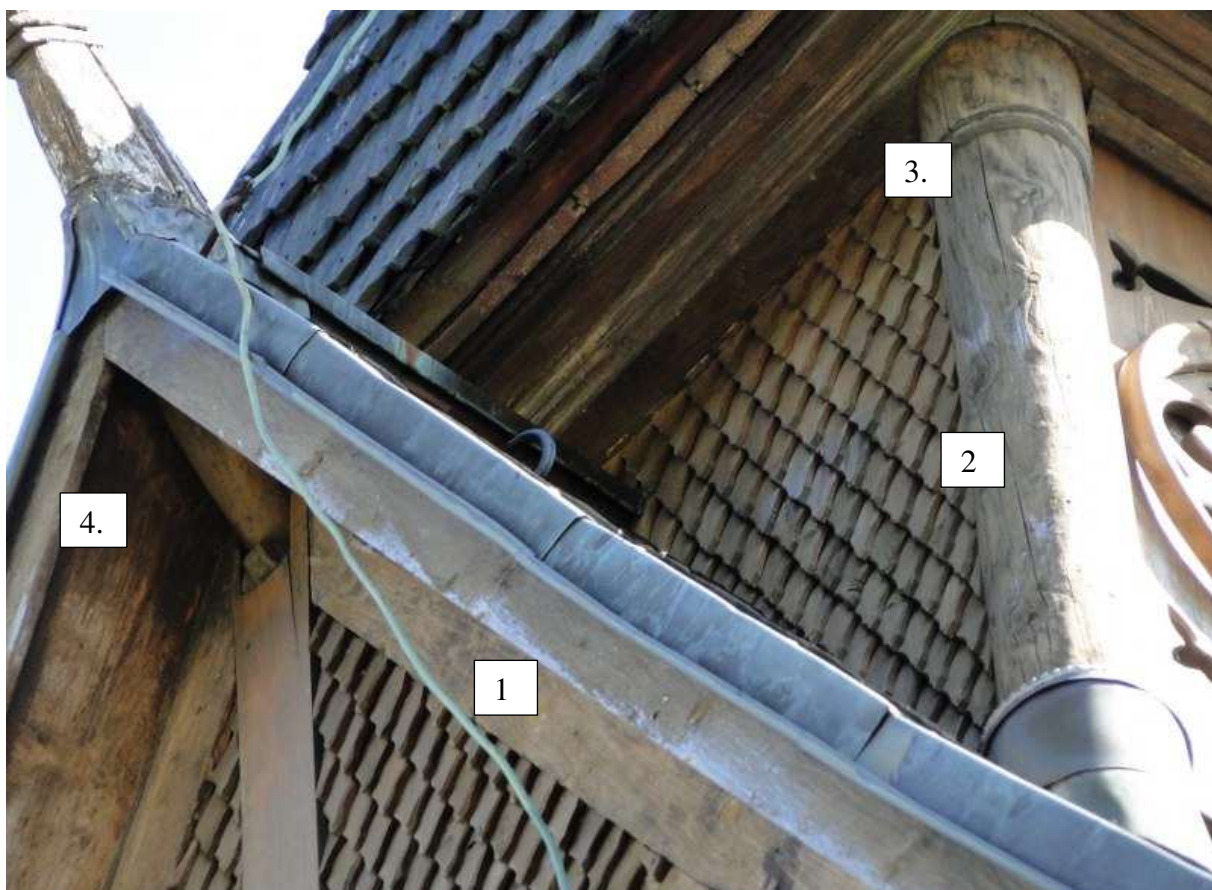
**Ryc. 30. Elewacja południowa:**  
biały nalot (1), przetarcia (2), pęknięcia (3), ścieżka (4).

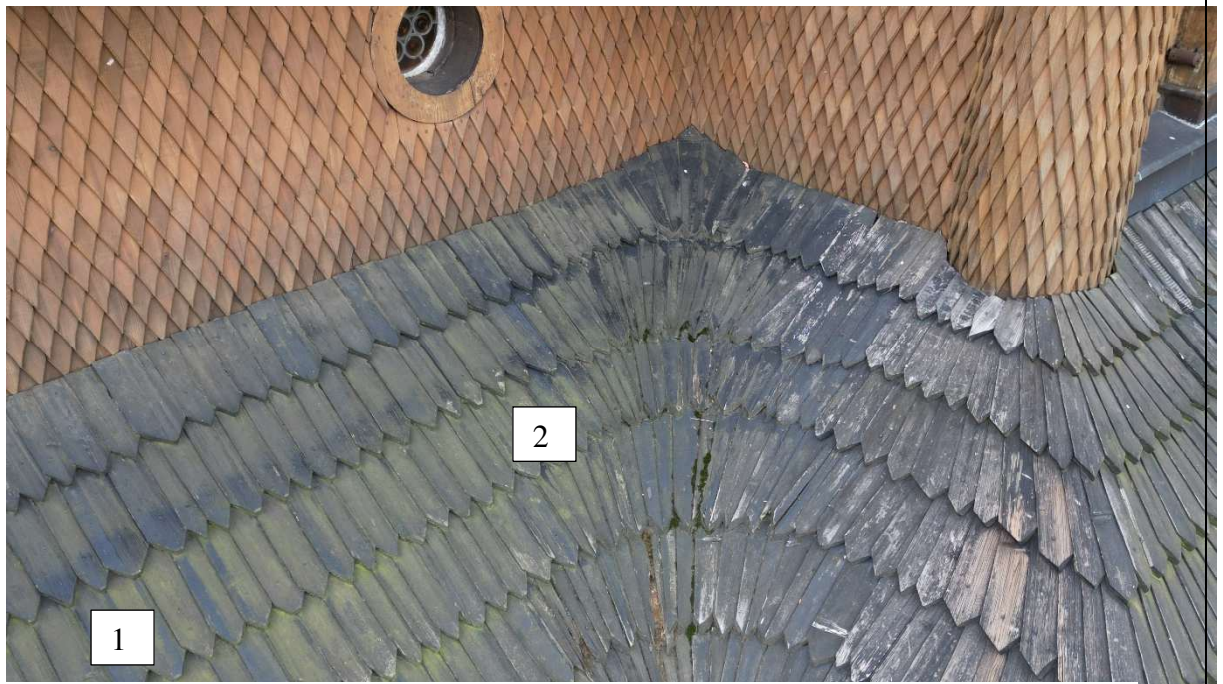
**Ryc. 31. Elewacja południowa**

zielony nalot (1), mech (2).

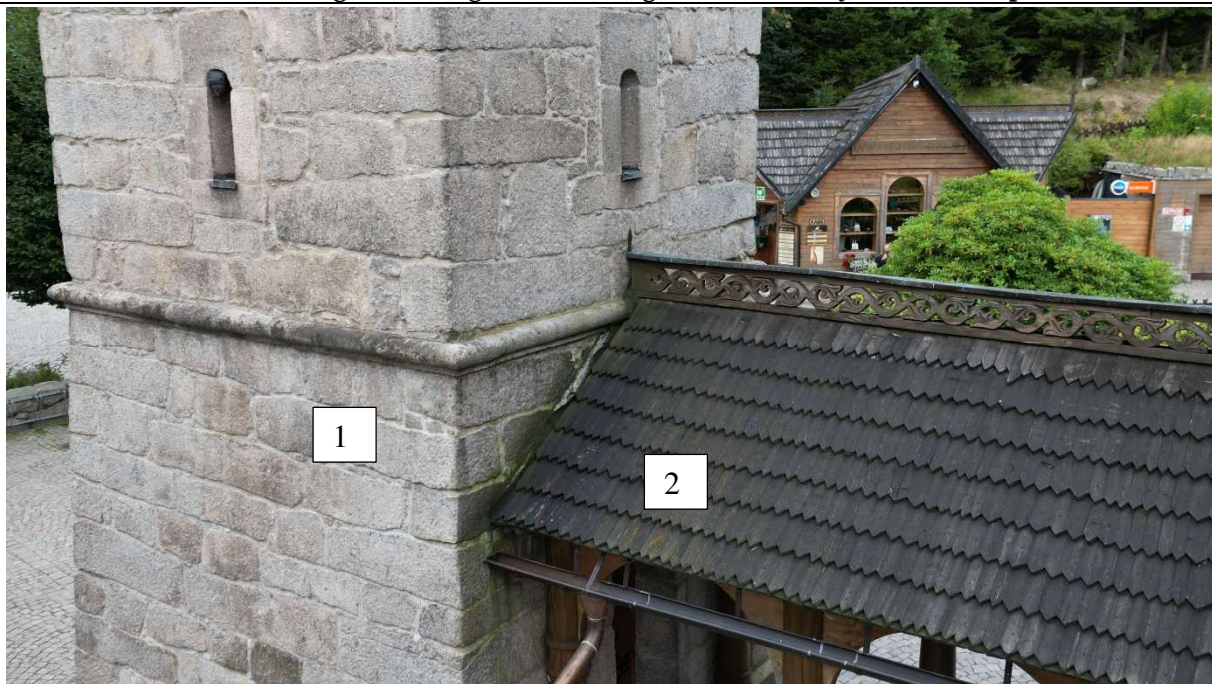
**Ryc. 33. Elewacja wschodnia**

Wielone łacieki na ścianie wieży (1), pomarańczowy nalot (2).

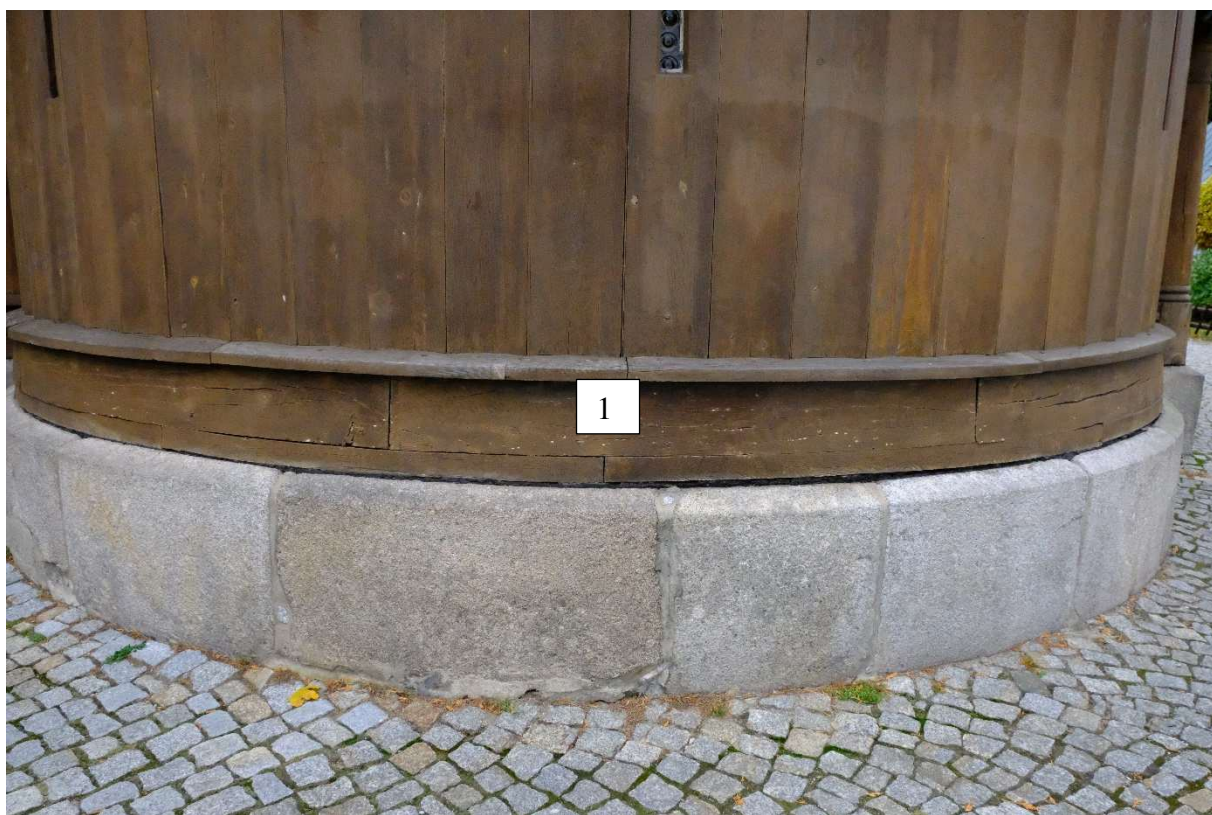
**Ryc. 34. Elewacja wschodnia**

pęknięcia elementów (1).
