# PROGRAM PRAC KONSERWATORSKICH

| Nazwa obiektu: | Kościół ewangelicko-augsburski WANG |
| Adres inwestycji: | 58-540 Karpacz, ul. Na Śnieżkę 8<br>dz. nr 020601_1.0001.1314 |
| Inwestor: | Parafia Ewangelicko-Augsburska Wang<br>58-540 Karpacz, ul. Na Śnieżkę 8 |

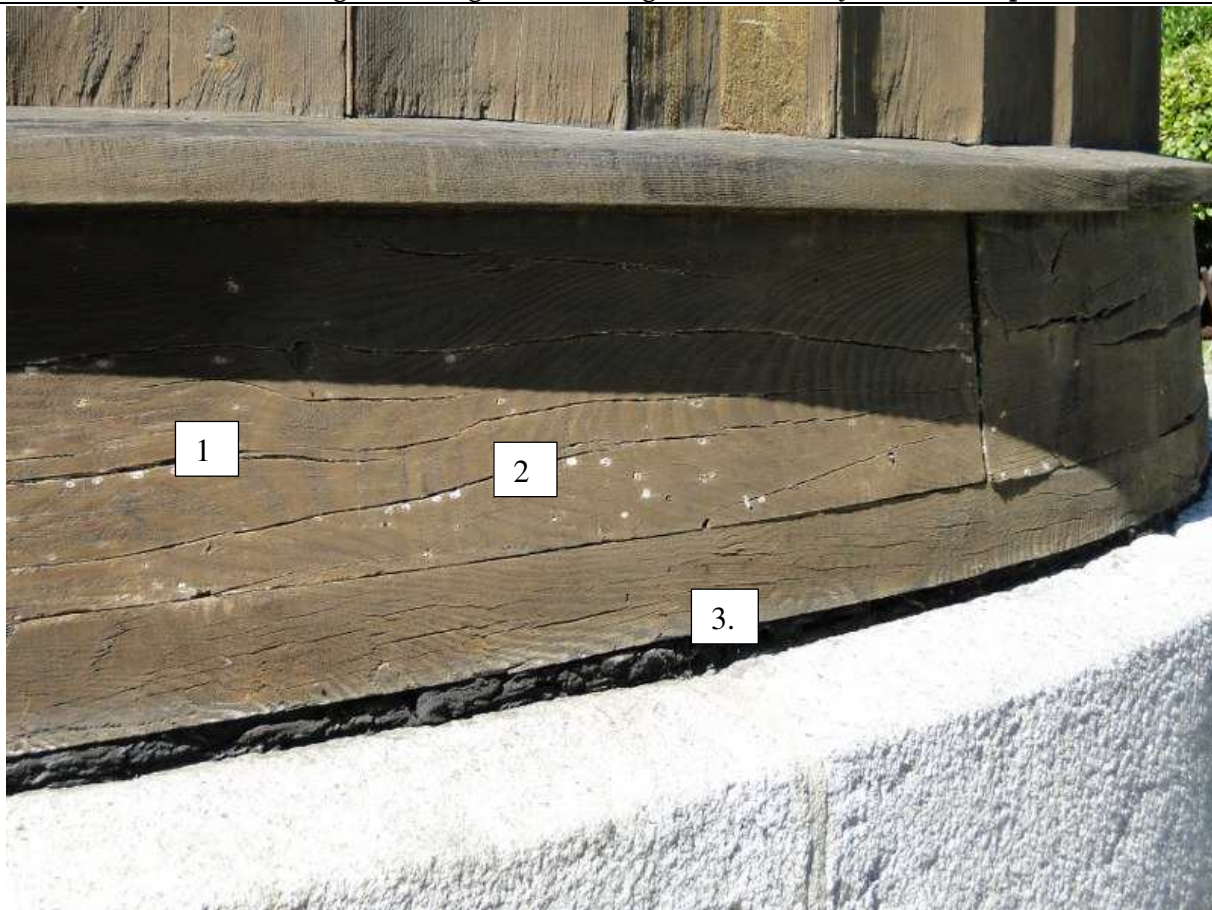
**Ryc. 35. Elewacja wschodnia**  
pęknięcia elementów (1), biały nalot (2), ścieżka (3).

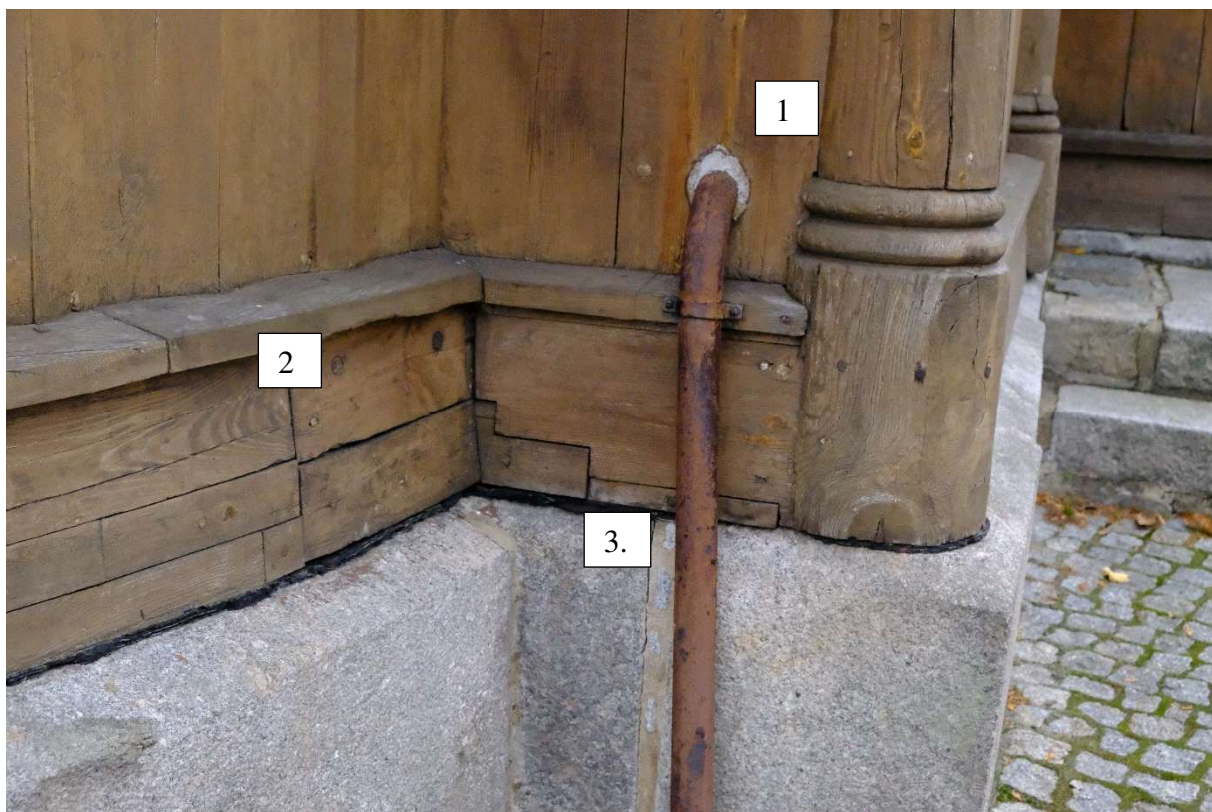
**Ryc. 36. Elewacja wschodnia**  
pęknięcia elementów (1), wtórne elementy (2), rdza (3).

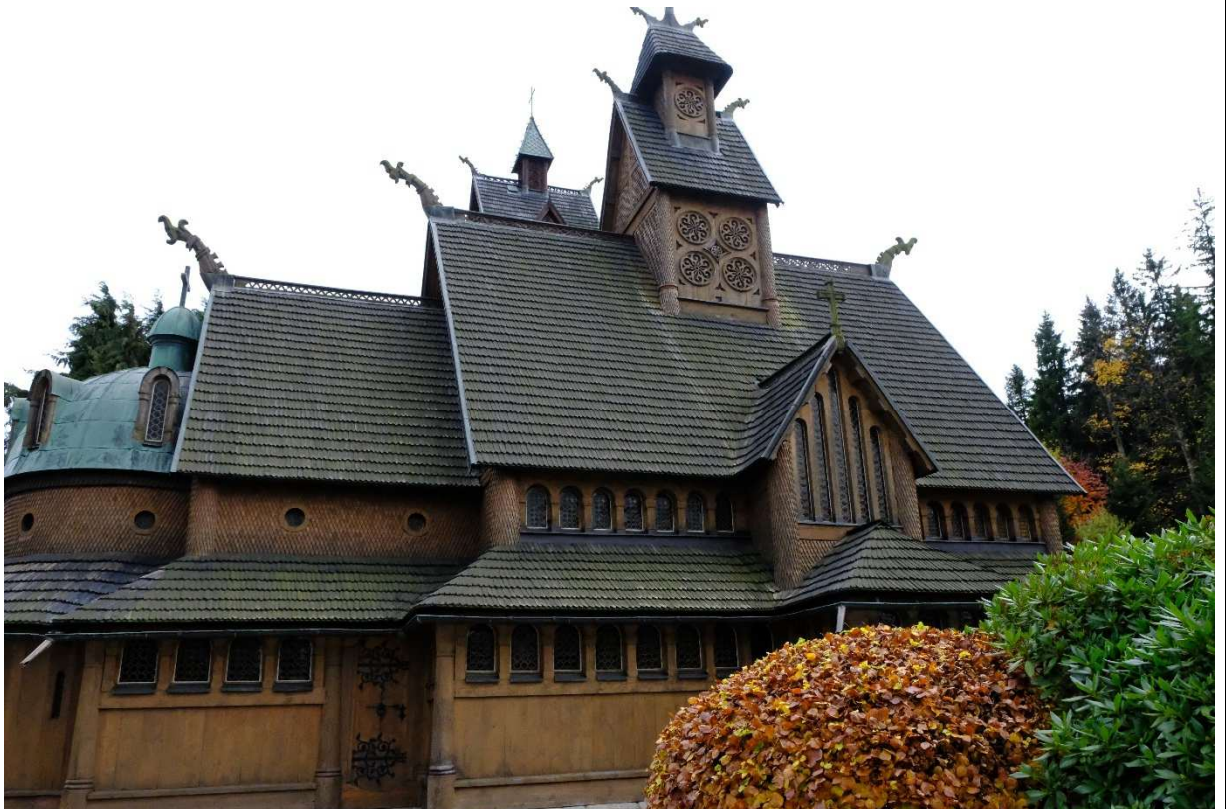
**Ryc. 40. Elewacja północna**  
pokrycie dachowe pokryte żelonym nalotem.

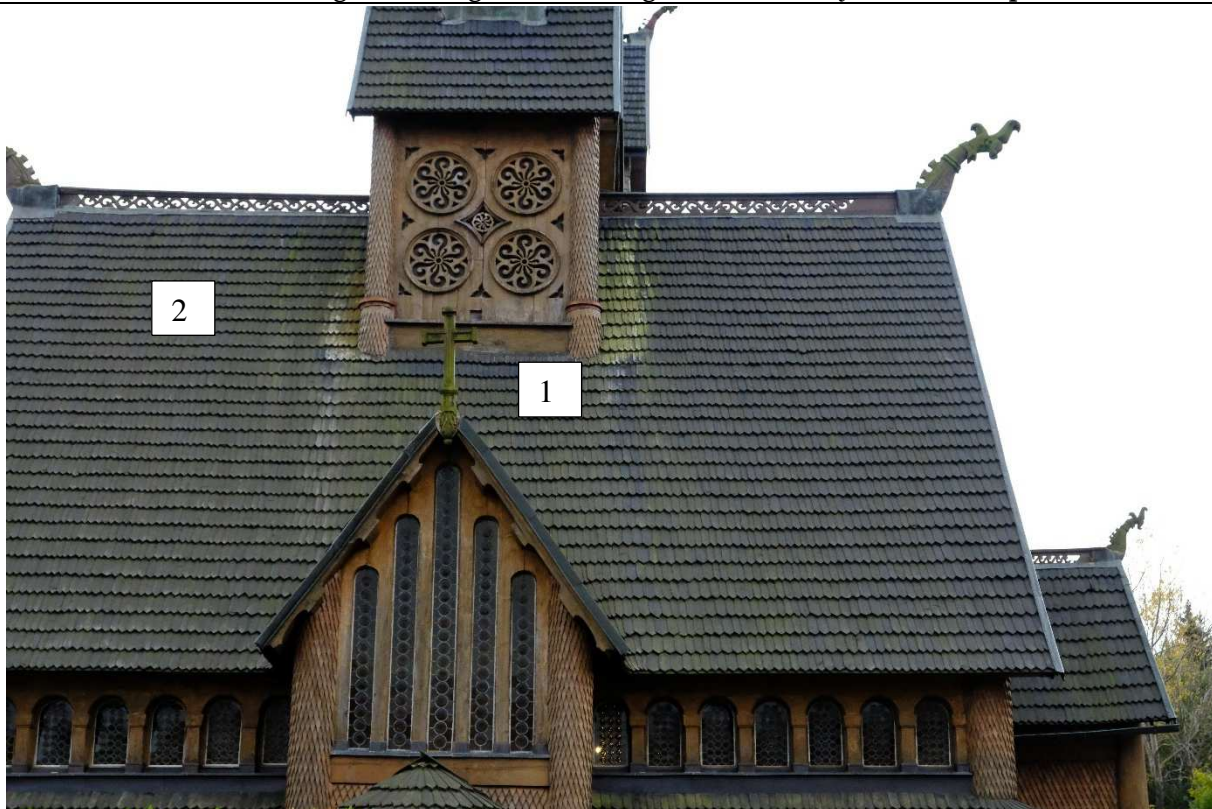
**Ryc. 41. Elewacja północna**

zielony nalot (1), pomarańczowy nalot (2).

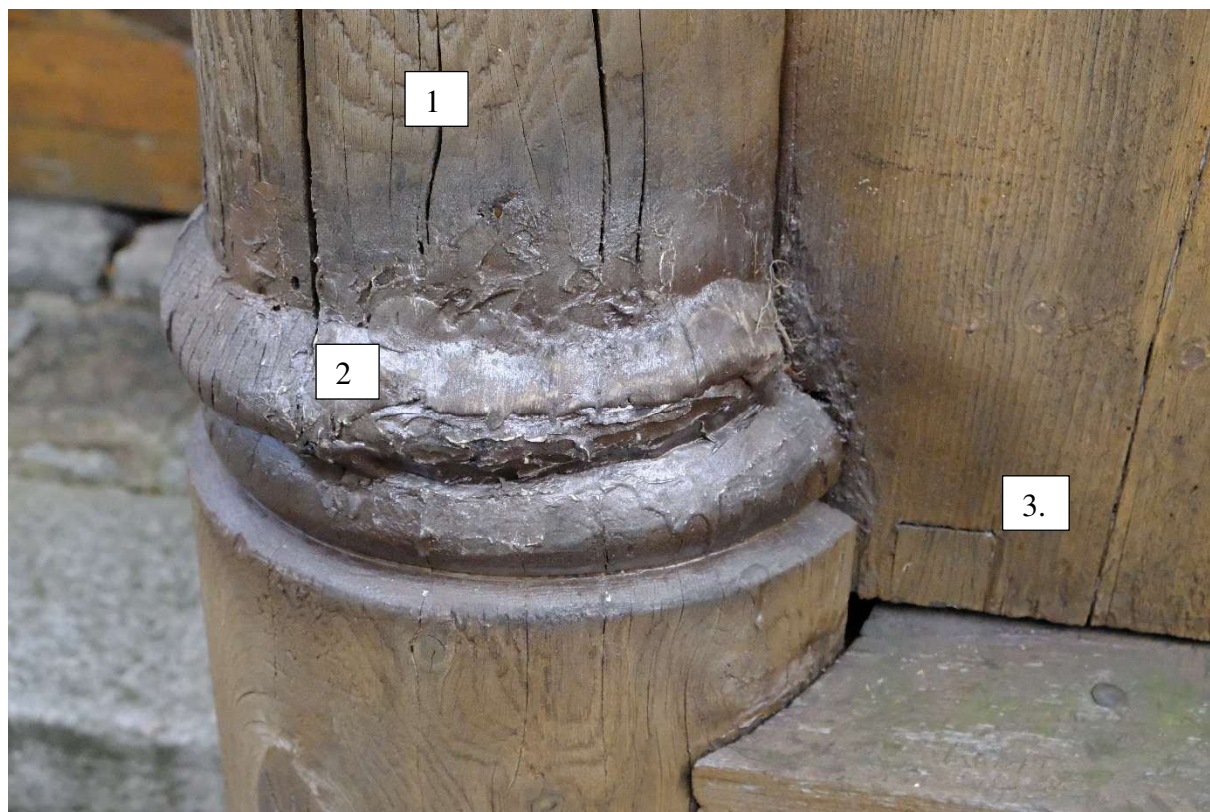
**Ryc. 42. Elewacja północna**

pęknięcie (1), drewniany element (2), wtórne uzupełnienie (3).

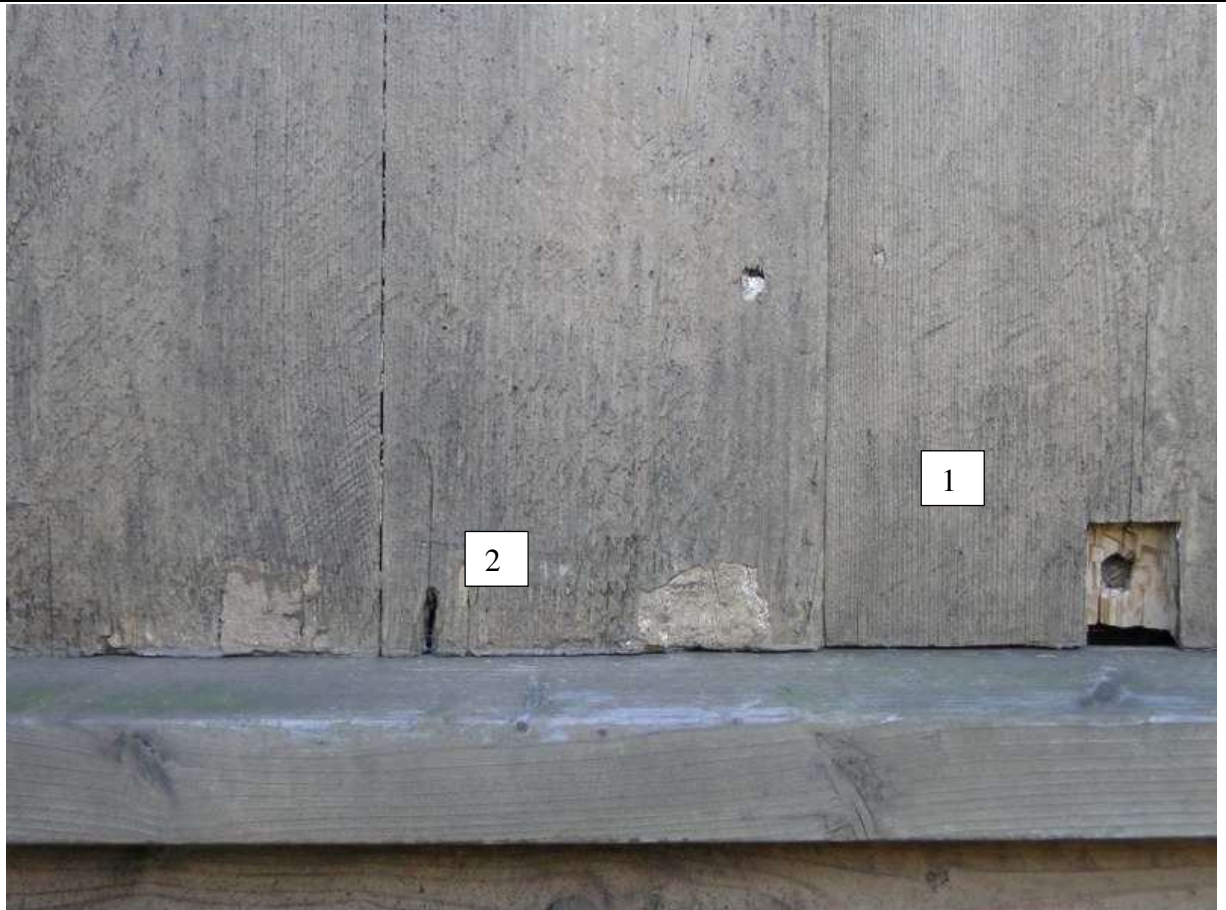
**Ryc. 43. Elewacja północna**

ubytek (1), wtórne uzupełnienie (2).

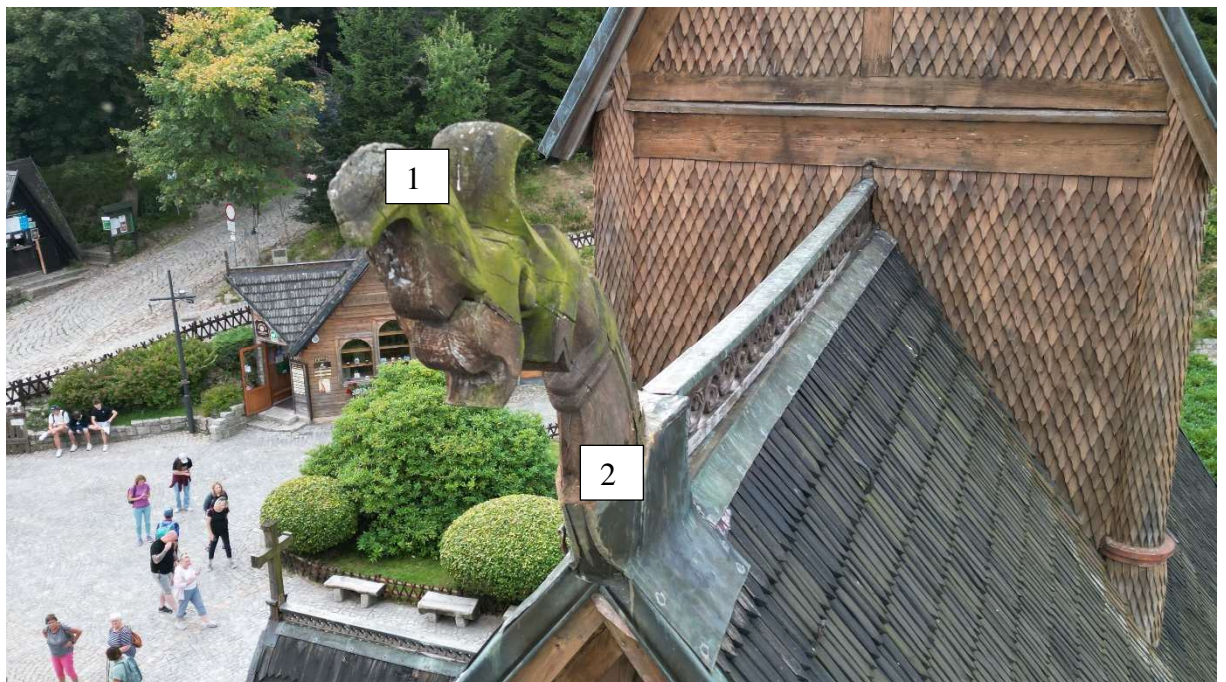
**Ryc. 44. Elewacja północna**

wełny nalot (1), patyna (2).

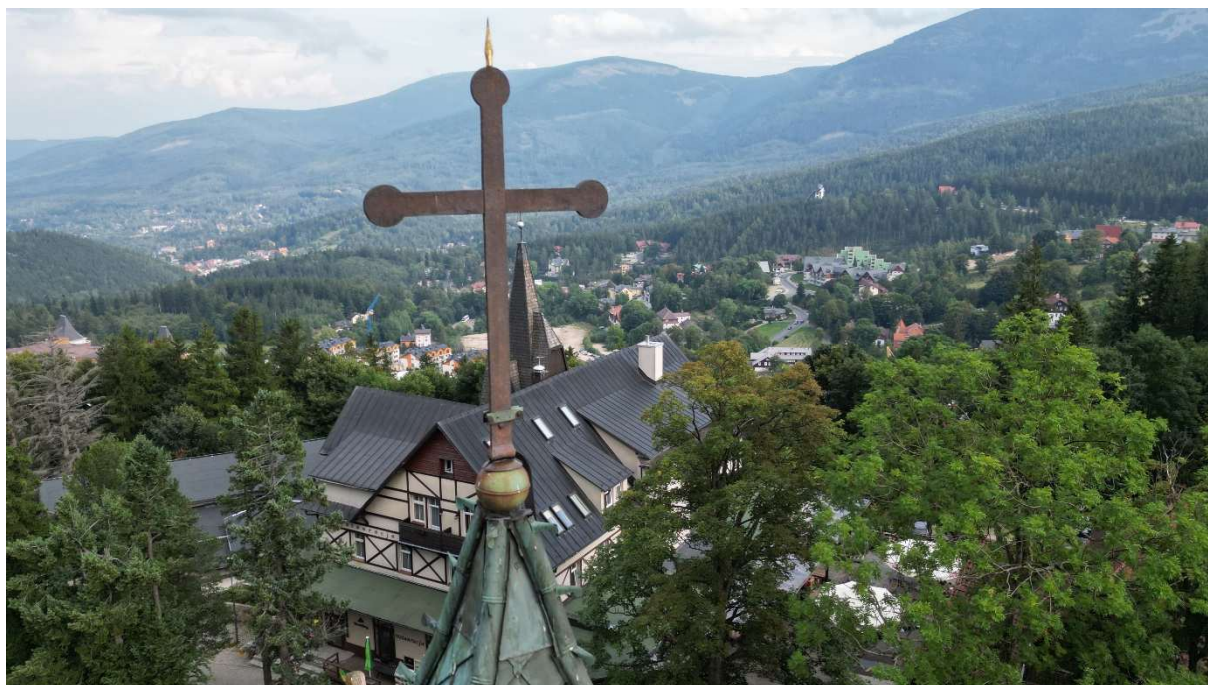
**Ryc. 46. Zardzewiały krzyż, wieża.**

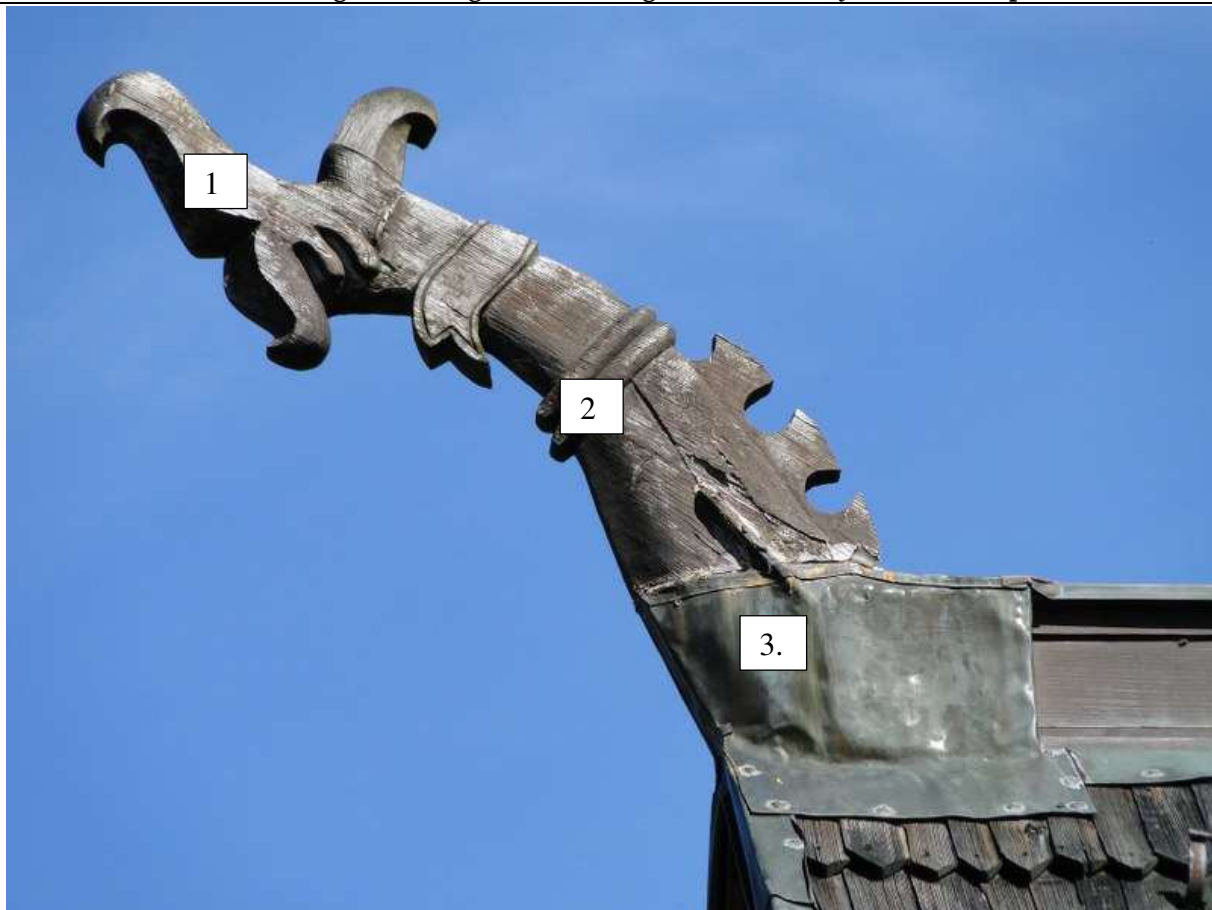
**Ryc. 47. Smocza paszcza**  
biały nalot (1), pęknięcie (2), deformacja blachy (3).

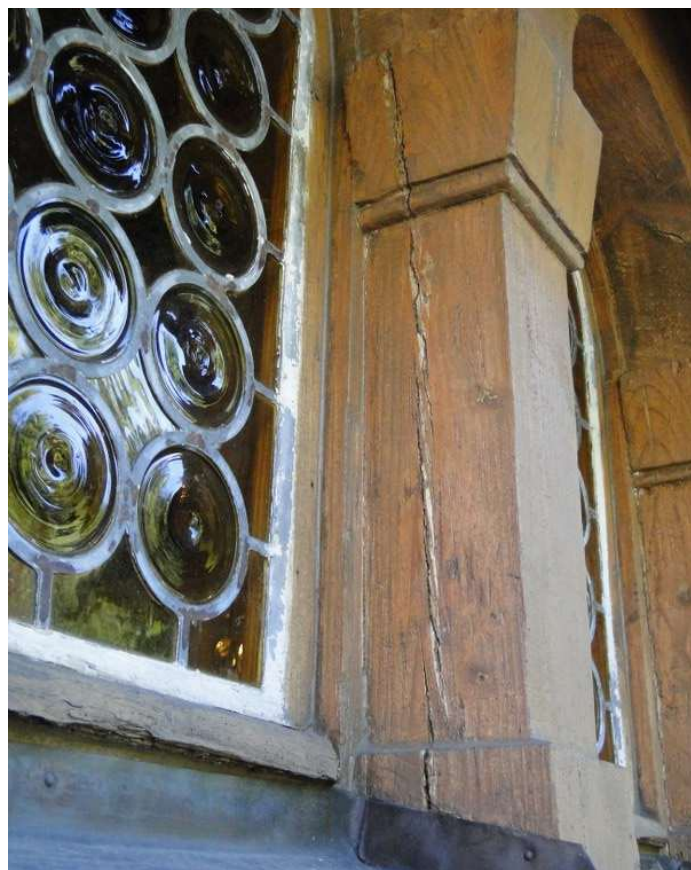
**Ryc. 48. Pęknięcie słupka między oknami.**

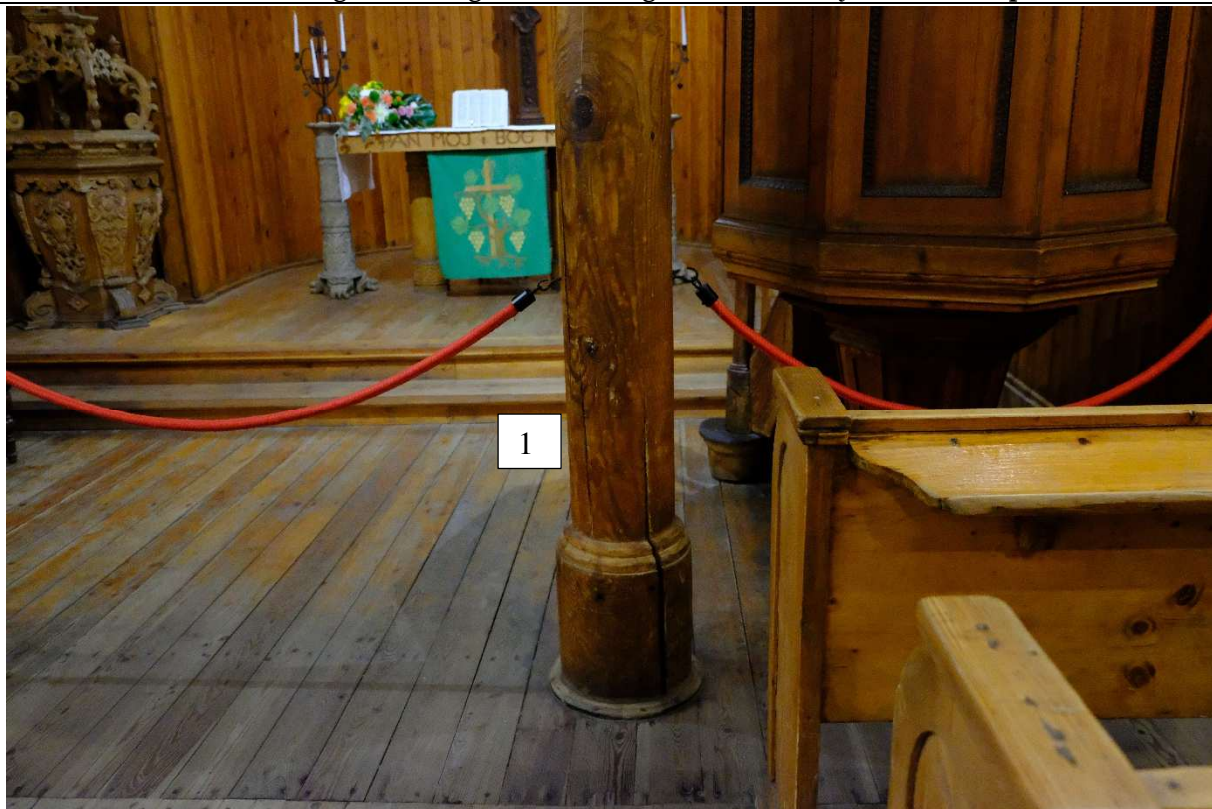
**Ryc. 50. Wnętrze kościoła**  
pęknięcie (1).

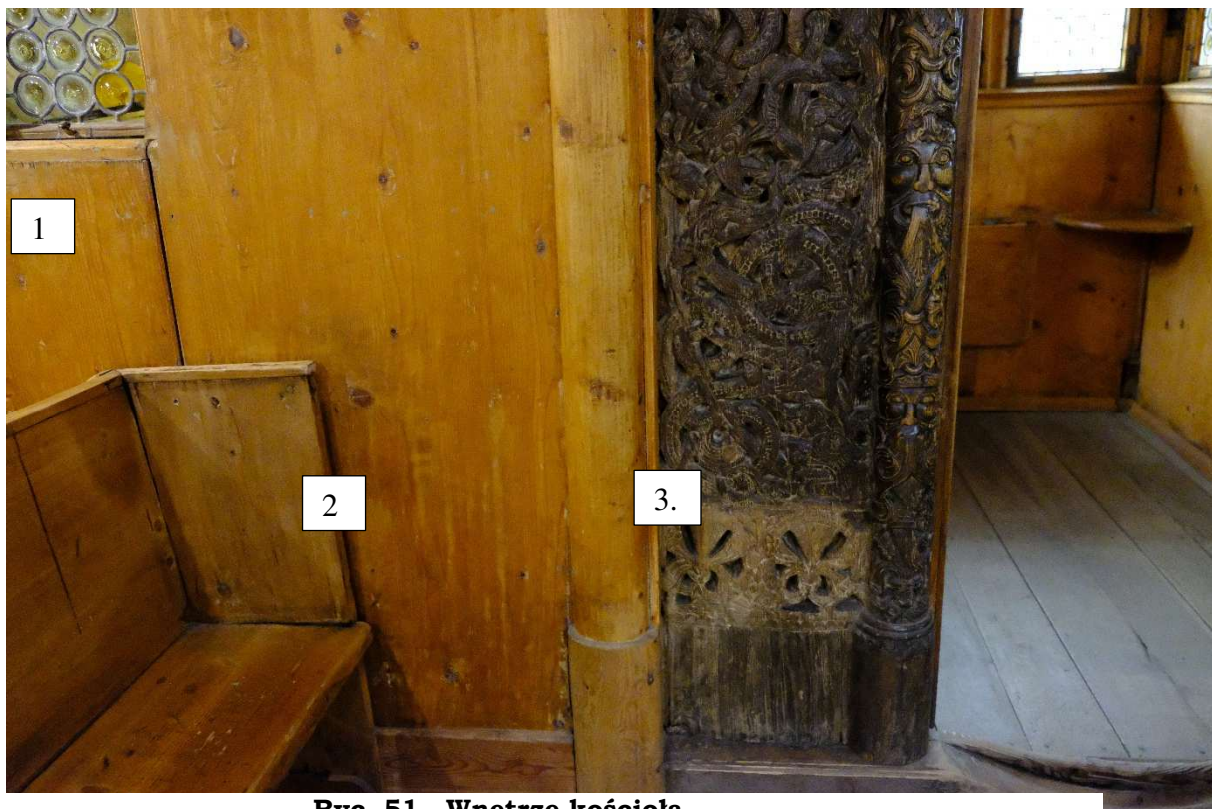
**Ryc. 51. Wnętrze kościoła**  
ściana (1), zabrudzenia (2), przetarcia (3).

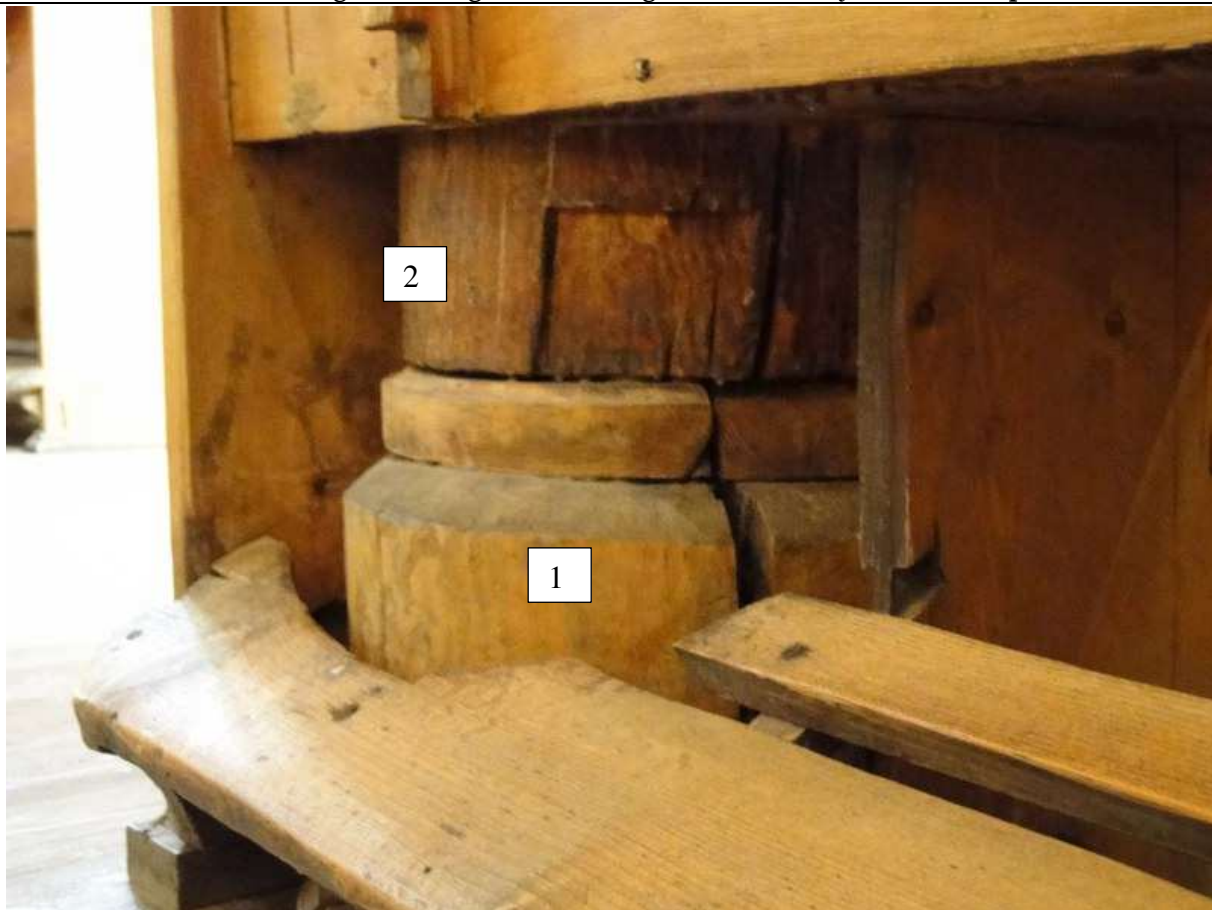
**Ryc. 52. Wnętrze kościoła**  
pęknięcie (1), wtórne uzupełnienie (2).

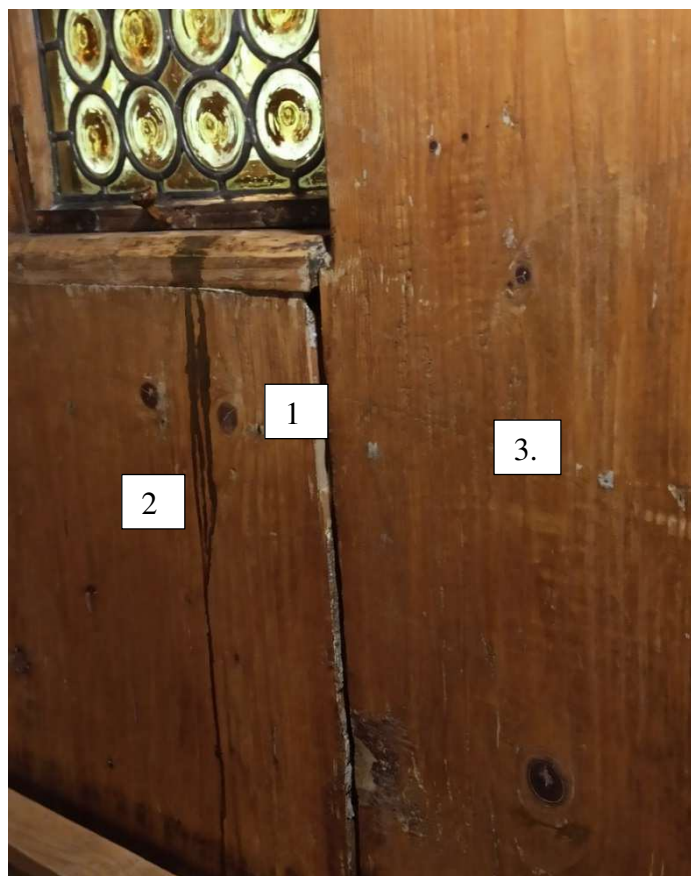
**Ryc. 53. Wnętrze kościoła**  
ściana (1), zabrudzenia (2), przetarcia (3).

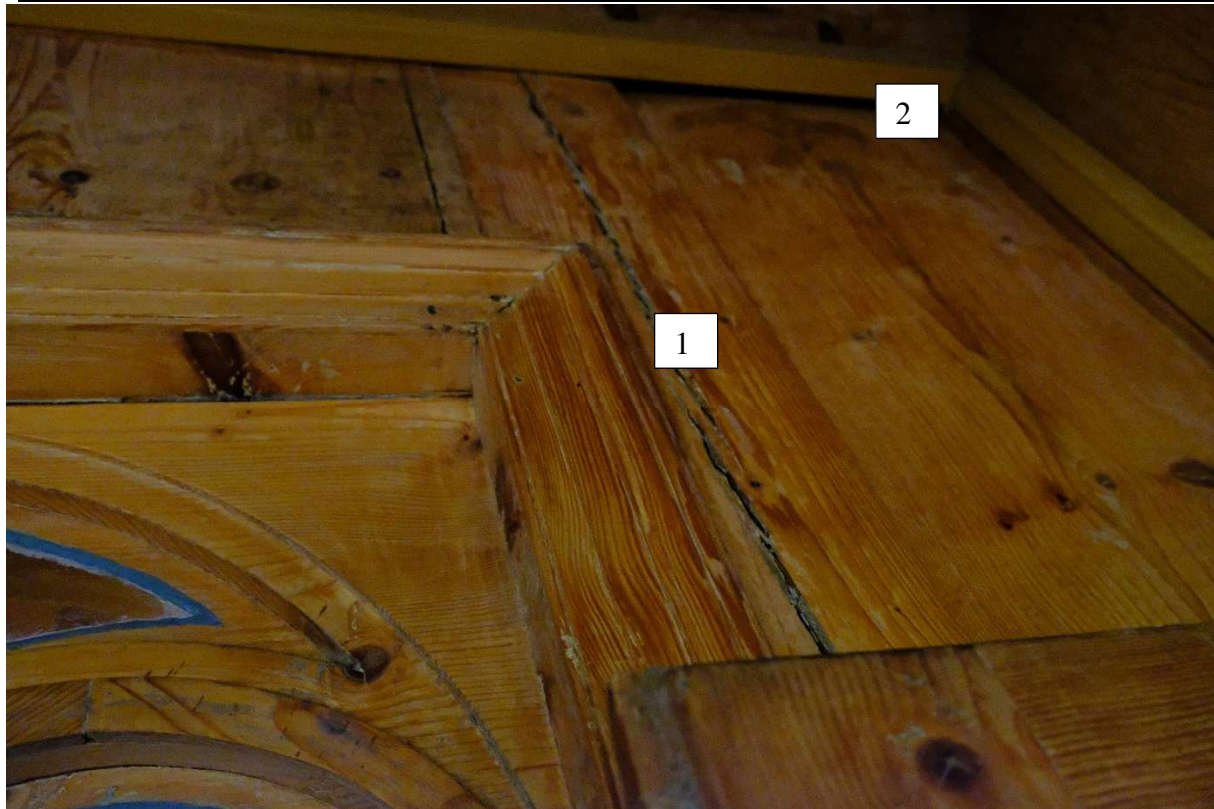
**Ryc. 55. Wnętrze kościoła**  
krużganek: pęknięcie (1), szkodliwość (2).

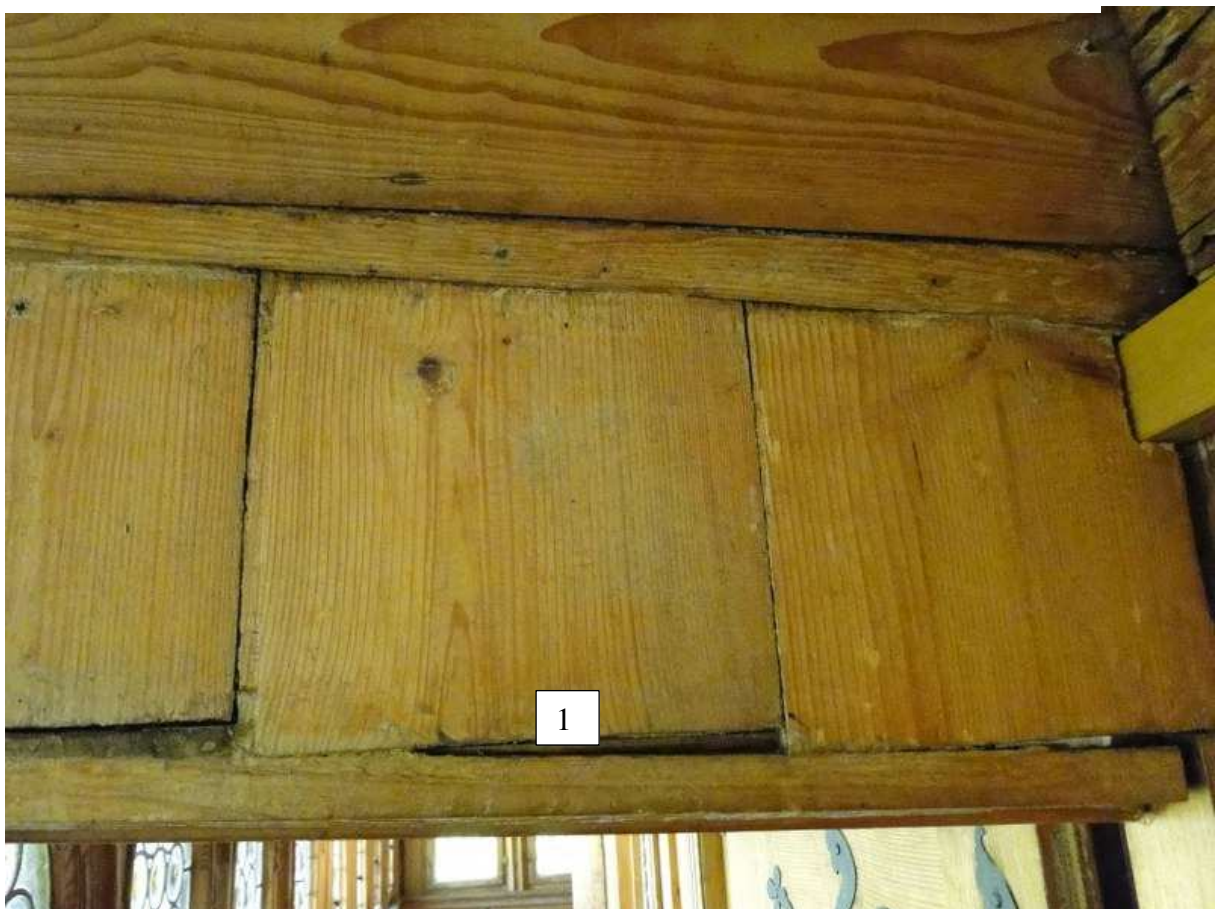
**Ryc. 56. Wnętrze kościoła**  
krużganek: szkodliwość (1).

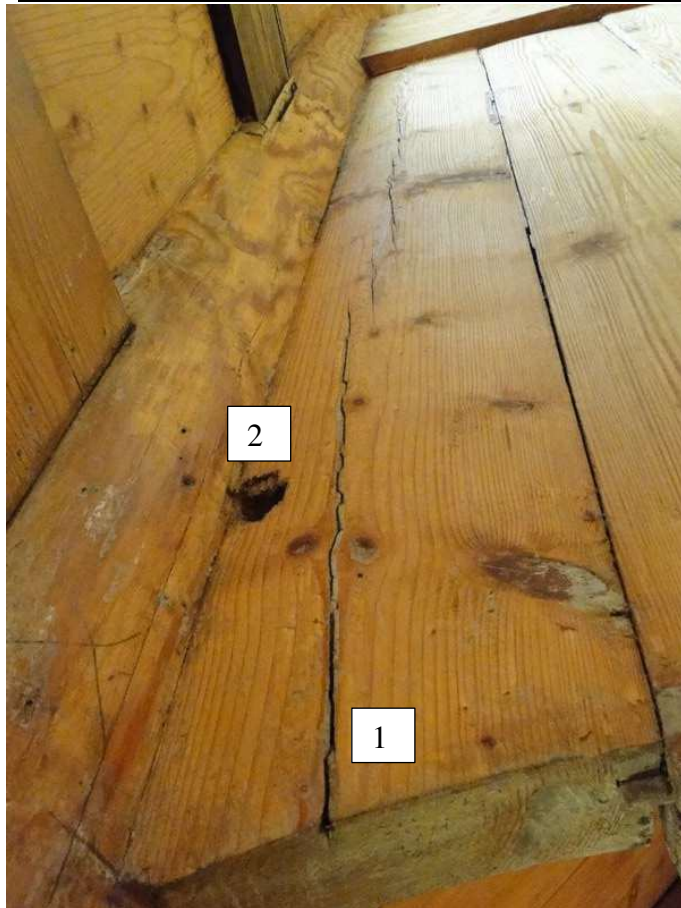
**Ryc. 57. Wnętrze kościoła**  
krużganek: pęknięcie (1), ubytek (2).

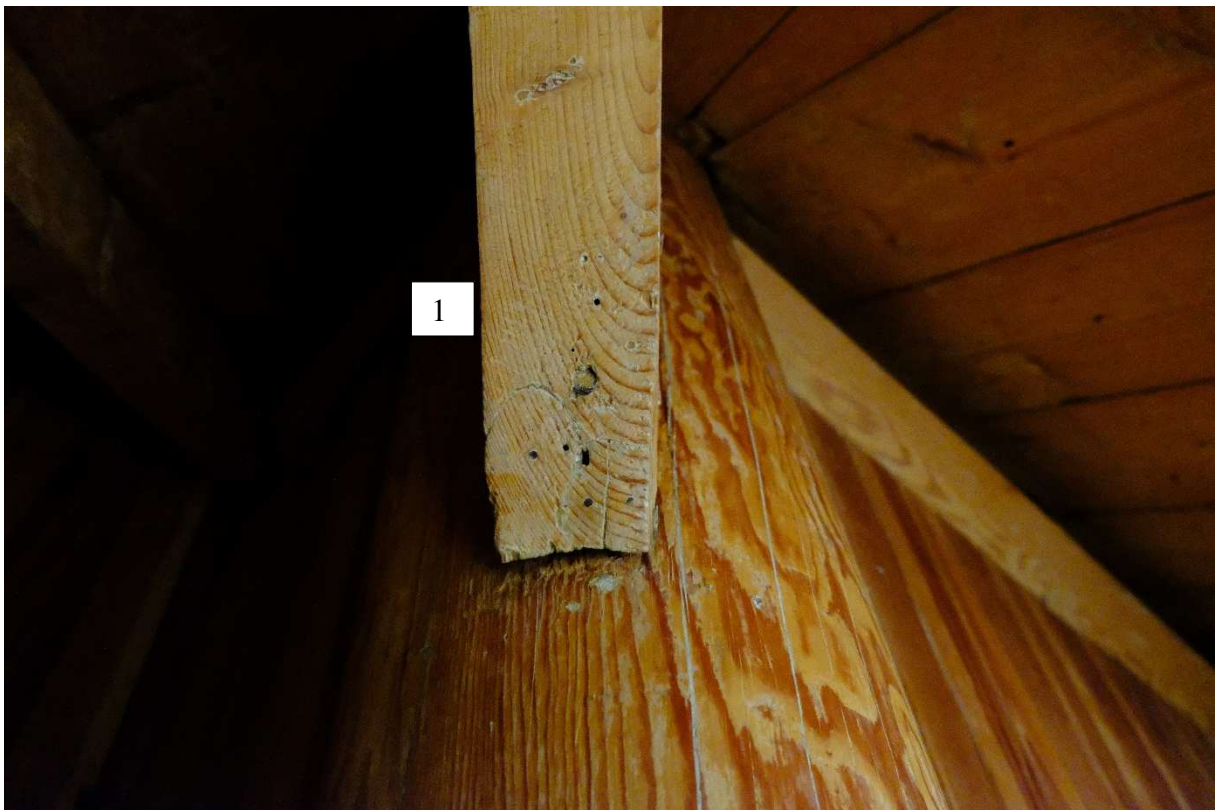
**Ryc. 58. Wnętrze kościoła**  
krużganek: ślady działania szkodników (1)
