## Найкращий внесок Норвегії в світову історію архітектури.

## Конструкція каркасу будівлі на кам'яній основі.

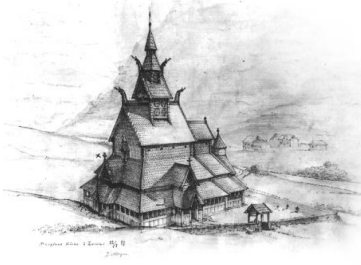
На даний момент в зазначеному регіоні знаходиться 28 храмів такого типу. За межами Норвегії: один розташований на території Швеції, а інший - костел Ванг в містечку Карпач в Польщі. Спочатку він був в долині Валдрес в північній частині Норвегії. Костел Бургунд з 1180 року, який розташований поблизу фьорда Сонгфьорден в Норвегії, найкраще зберігся до наших днів (на малюнку).

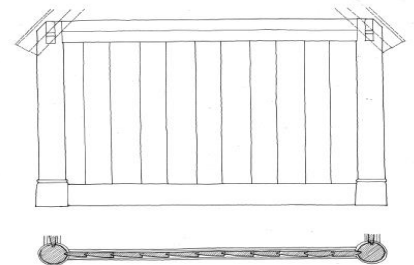
Будівництво святинь зі зруба було розвинене близько 1100 року. Основою конструкції стіни є каркас зведений з вертикальних зрубів і балок, що з'єднують їх знизу і зверху. Рама стоїть на кам'яному підмурку. В такий спосіб збудовані святині стоять по 900 років. Вертикальні дошки, розміщені в рамі з'єднанні за допомогою ривчачків заповнених пір'ям. Це гарантувало герметичність стін, коли дошки стискалися або розтягувалися під впливом погодних умов. Такий тип будівництва прийшов на зміну більш ранньому, коли стовпи закопувалися в землю і зогнивали через 100 років.
