## ■ Najznakomitszy wkład Norwegii w światową historię architektury

## Norway's greatest contribution to the international history of architecture

## Der größte Beitrag Norwegens in der Architekturgeschichte der Welt

## Norges fremste bidrag til den internasjonale arkitekturhistorien

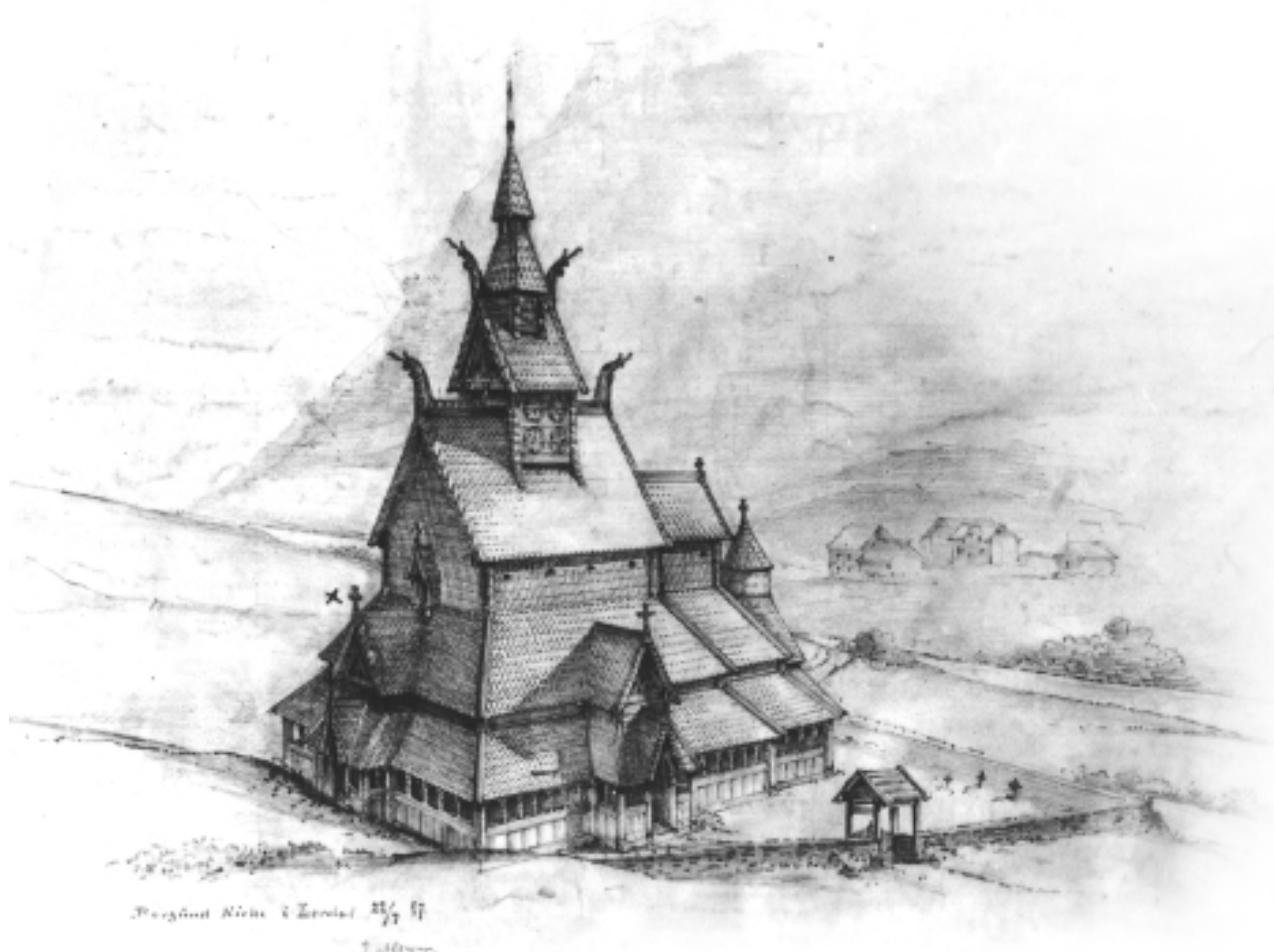
Obecnie w kraju tym znajduje się 28 tego typu świątyń. Poza Norwegią, jeden jest na terenie Szwecji i drugi tu, w Karpaczu – kościół Wang. Pierwotnie znajdował się on w Vang – w dolinie Valdres, w południowej części Norwegii. Kościół Borgund (na rycinie) z ok. 1180 roku, który znajduje się w pobliżu fiordu Sognfjorden, jest jednym z najlepiej zachowanych kościołów słupowo-szkieletowych.

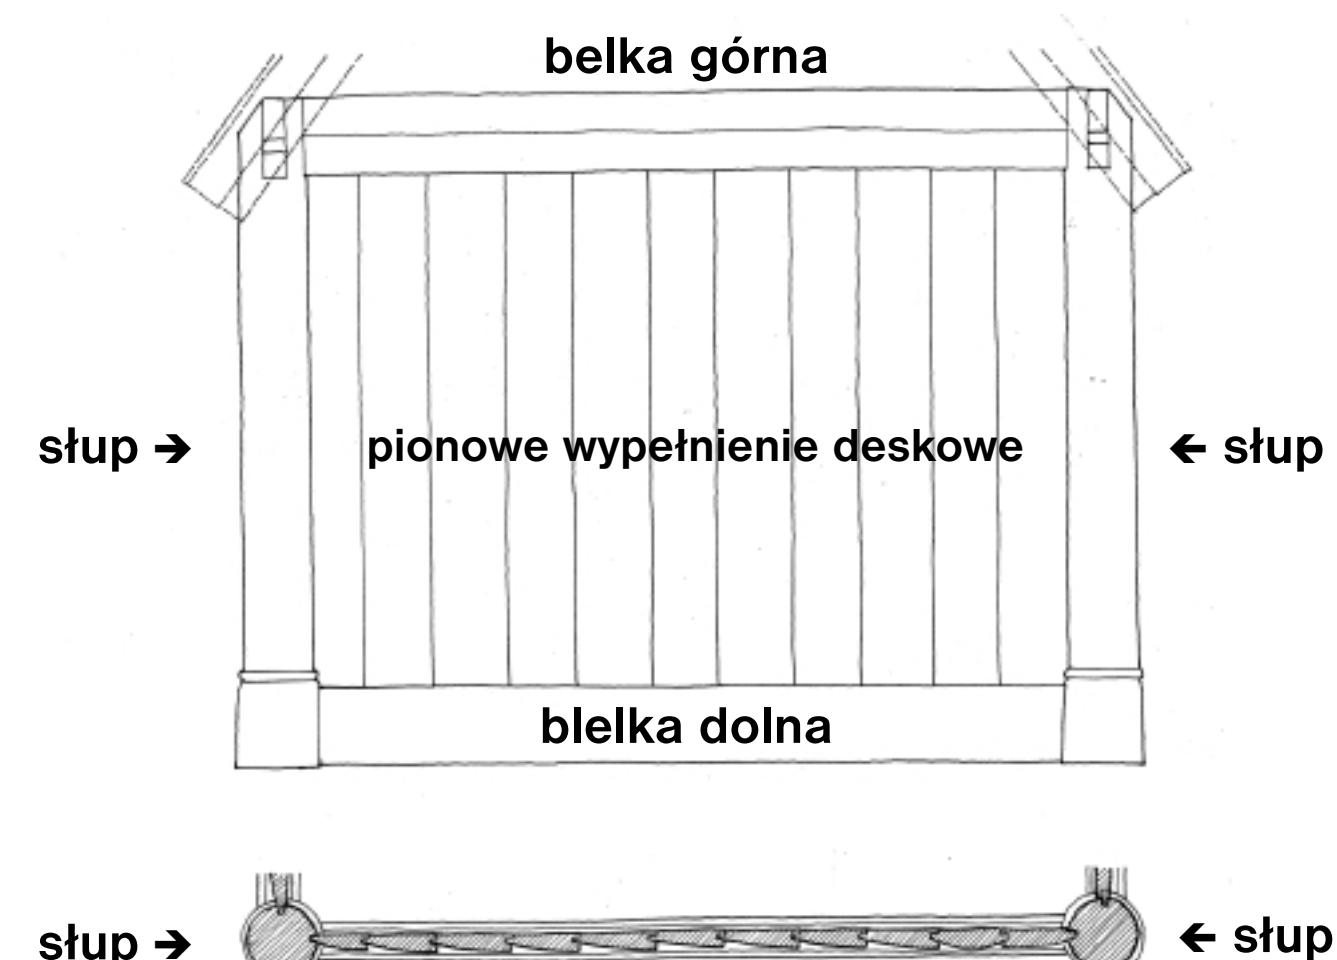
### Konstrukcja ramy na kamiennej podstawie

Pojęcie kościoła słupowo-szkieletowego wiąże się z konstrukcją jego ścian, która została w pełni rozwinięta około roku 1100. Podstawą konstrukcji ściany jest rama utworzona ze słupów ustawionych pionowo oraz łączących je belek, dolnej i górnej. Rama stoi na kamiennym fundamencie. Tak skonstruowane najstarsze kościoły stoją już od prawie 900 lat. Pionowe wypełnienie deskowe, umieszczone w ramie, połączone jest techniką wpustów i piór. Gwarantowało to szczelność ścian w przypadku, gdy deski kurczyły się lub rozciągały pod wpływem zmian klimatycznych. Konstrukcja tego typu zastąpiła wcześniejsze rozwiązania, gdzie słupy zakopane były w ziemi i ulegały zbutwieniu po okresie około 100 lat.

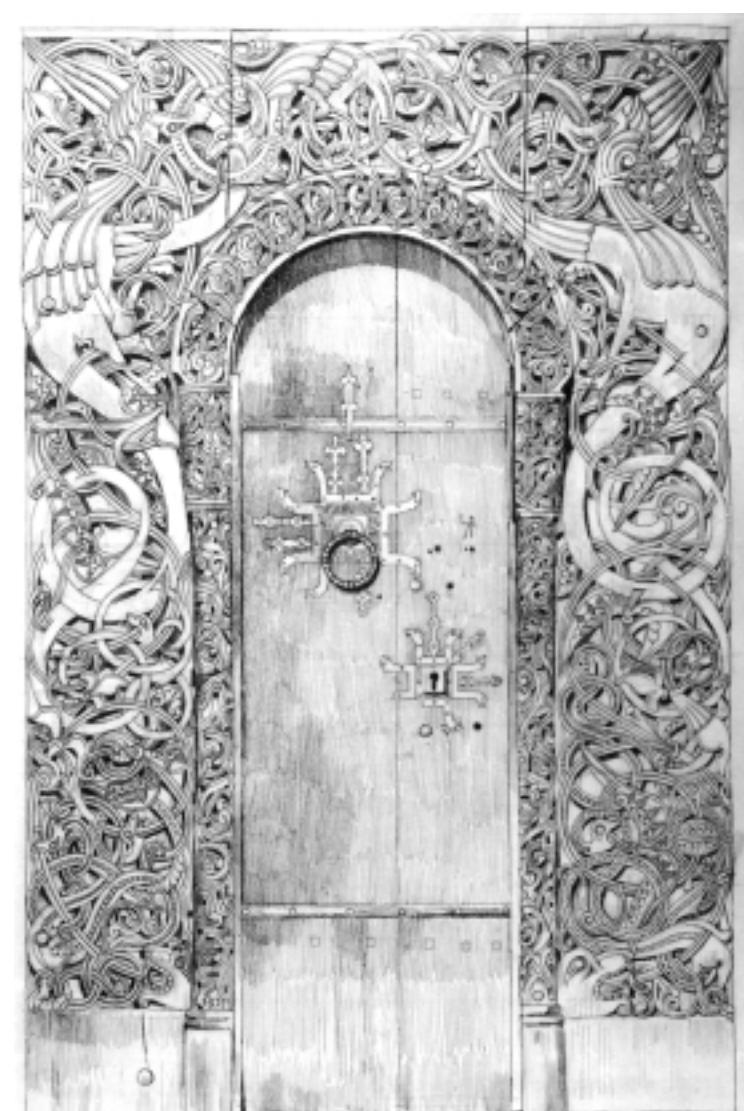
Wraz ze swymi rozbudowanymi motywami, wyżłobionymi w drewnie, portale kościołów słupowo-szkieletowych stanowią jedyne w swoim rodzaju norweskie dzieła sztuki. Walka pomiędzy przypominającymi smoki zwierzętami stanowi centralny motyw zdobnictwa okresu Wikingów. Przykładem może być portal zachodni kościoła słupowo-szkieletowego w Borgund.

With their extensive motifs, carved in wood, the stave churches' portals are some of Norway's most original works of art. The battles between dragon-like animals are the central motif in Viking period's animal ornamentation. The example might be the west portal of the stave church in Borgund.

Mit ihren erweiterten, in Holz eingeschnittenen Motiven, bilden Portale der Stabkirchen eigenartige norwegische Kunstwerke. Der Kampf zwischen den drachenähnlichen Tieren ist ein Zentralmotiv der Verzierung aus der Normannenzeit. Ein Beispiel dafür kann das Westportal der Stabkirche in Borgund sein.

Med sine vidløftige motiv i treskurd er stavkirkeportalene noen av Norges mest egenartede kunstverk. Kamper mellom dragelignede dyr i vikingtidens dyreornamentikk er sentrale motiv. Et eksempel er vestportalen på Borgund stavkirke.

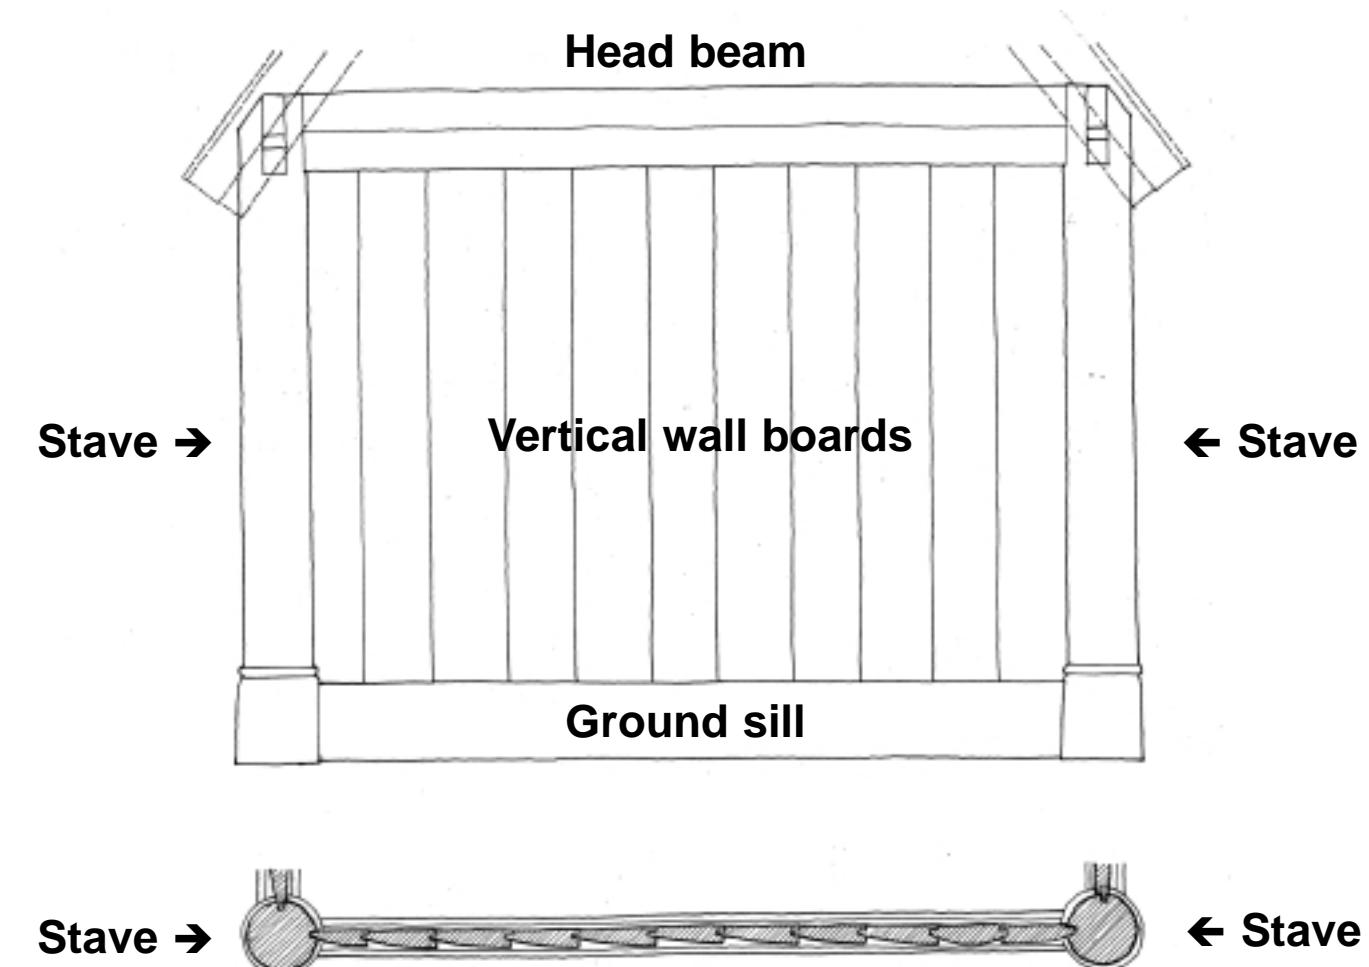
### The stave construction placed on stone

The name „stave church“ is related to the wall construction, which was fully developed around 1100. In principle, it is a frame of vertical staves, a horizontal ground sill, and a head beam on the top. The frame stands on the stone foundation. In such way have the oldest churches stood for almost 900 years. The wall boards, placed in the frame, are tongued and grooved. This ensured tight walls, when the boards shrunk or swelled due to the climate. The construction replaced the earlier solution with the staves placed in the earth, which would rot down after around 100 years.

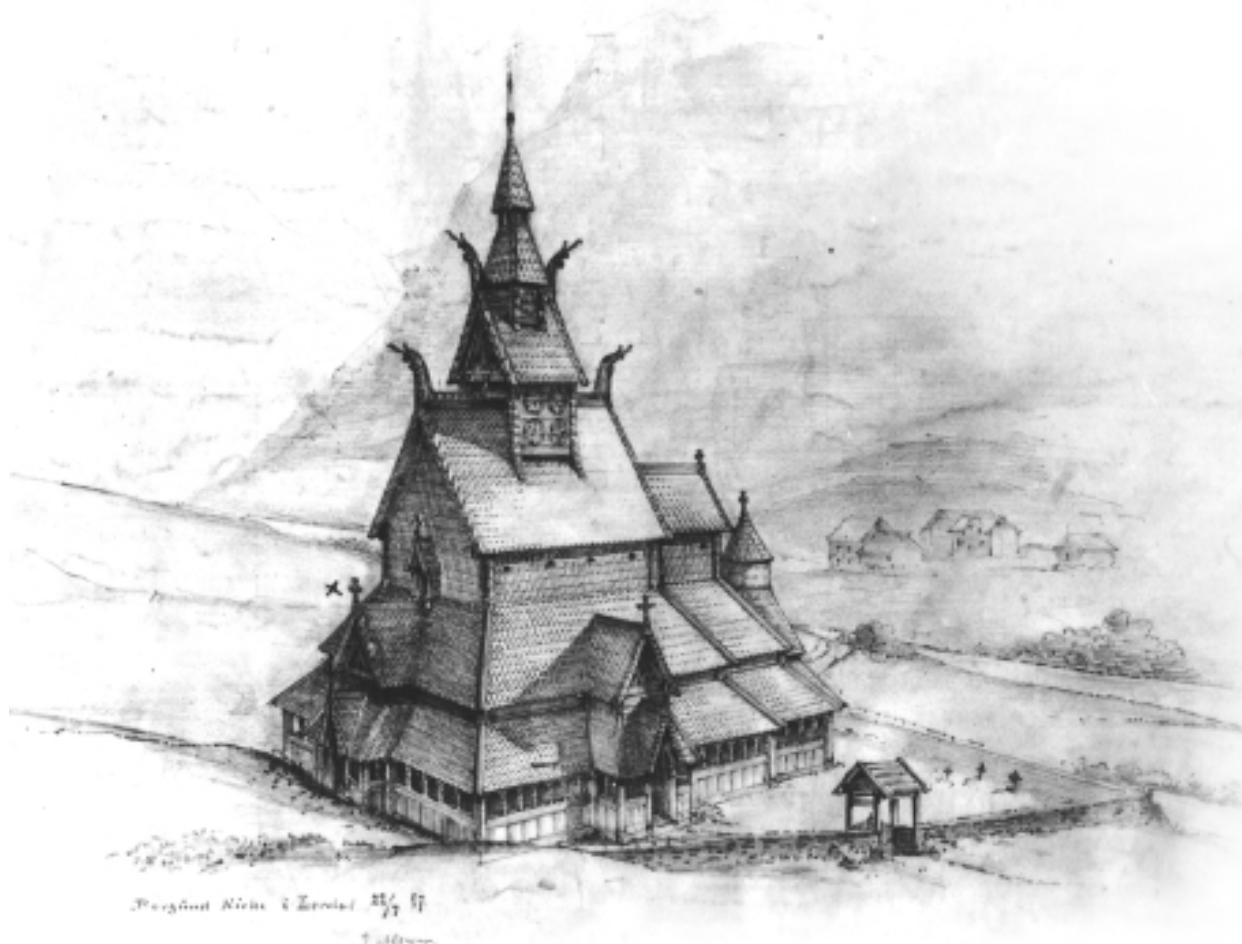
Heute gibt es in Norwegen 28 Stabkirchen. Außer in Norwegen ist noch eine in Schweden vorhanden und die zweite hier in Karpacz – die Kirche Wang. Ursprünglich befand sie sich in Vang in Valdres – einem Tal in Südnorwegen. Die Kirche Borgund (auf der Zeichnung) aus dem Jahre 1180, die sich in der Nähe von dem Fjord Sognefjorden befindet, ist eine der am besten erhaltenen Stabkirchen.

In Norway now, there are 28 preserved stave churches. Additionally, there's one in Sweden, and Wang Church, here in Karpacz. Originally, it was standing in Vang, in Valdres - a valley in the South of Norway. The church in Borgund, from about 1180, which is situated in the vicinity of Sognefjorden, is one of the best preserved stave churches.

28 stavkirker er bevart i Norge. I tillegg kommer en i Sverige og Wangkirken her i Karpacz. Den sto opprinnelig i Vang i Valdres, en dal i Sør-Norge. Borgund fra ca. 1180 som står nær Sognefjorden, er en av de best bevarte stavkirkene.

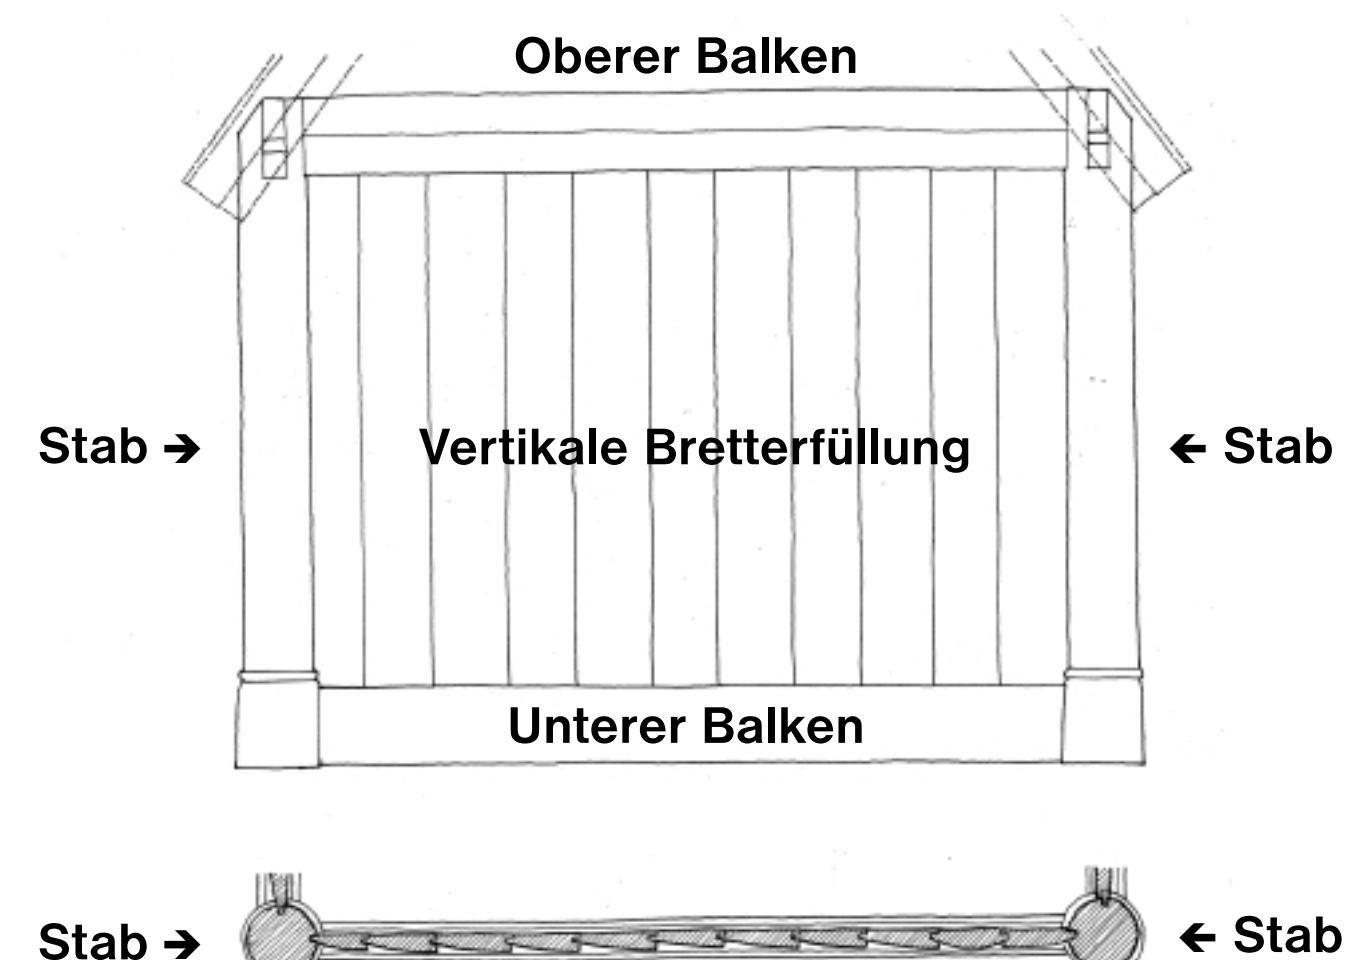
### Balkentragwerk auf Steinunterbau

Der Begriff einer Stabkirche ist mit der Konstruktion ihrer Wände verbunden, die gegen 1100 im vollen Umfang entwickelt wurde. Die Konstruktionsbasis bildet einen Rahmen, der aus den senkrecht aufgestellten Stäben und den sie verbindenden Unter- und Oberbalken aufgebaut ist. Der Rahmen steht auf einem Steinfundament. Die auf diese Weise konstruierten ältesten Kirchen stehen schon seit beinahe 900 Jahren. Die senkrechte Brettfüllung im Rahmen ist mit Nut und Feder verbunden. Diese Technik garantierte die Dichtheit der Wände, wenn sich die Bretter unter dem Klimaeinfluss zusammenzogen oder ausdehnten. Diese Konstruktion ersetzte frühere Lösungen, als die Balken in den Boden eingegraben wurden und nach etwa 100 Jahren vermodert waren.

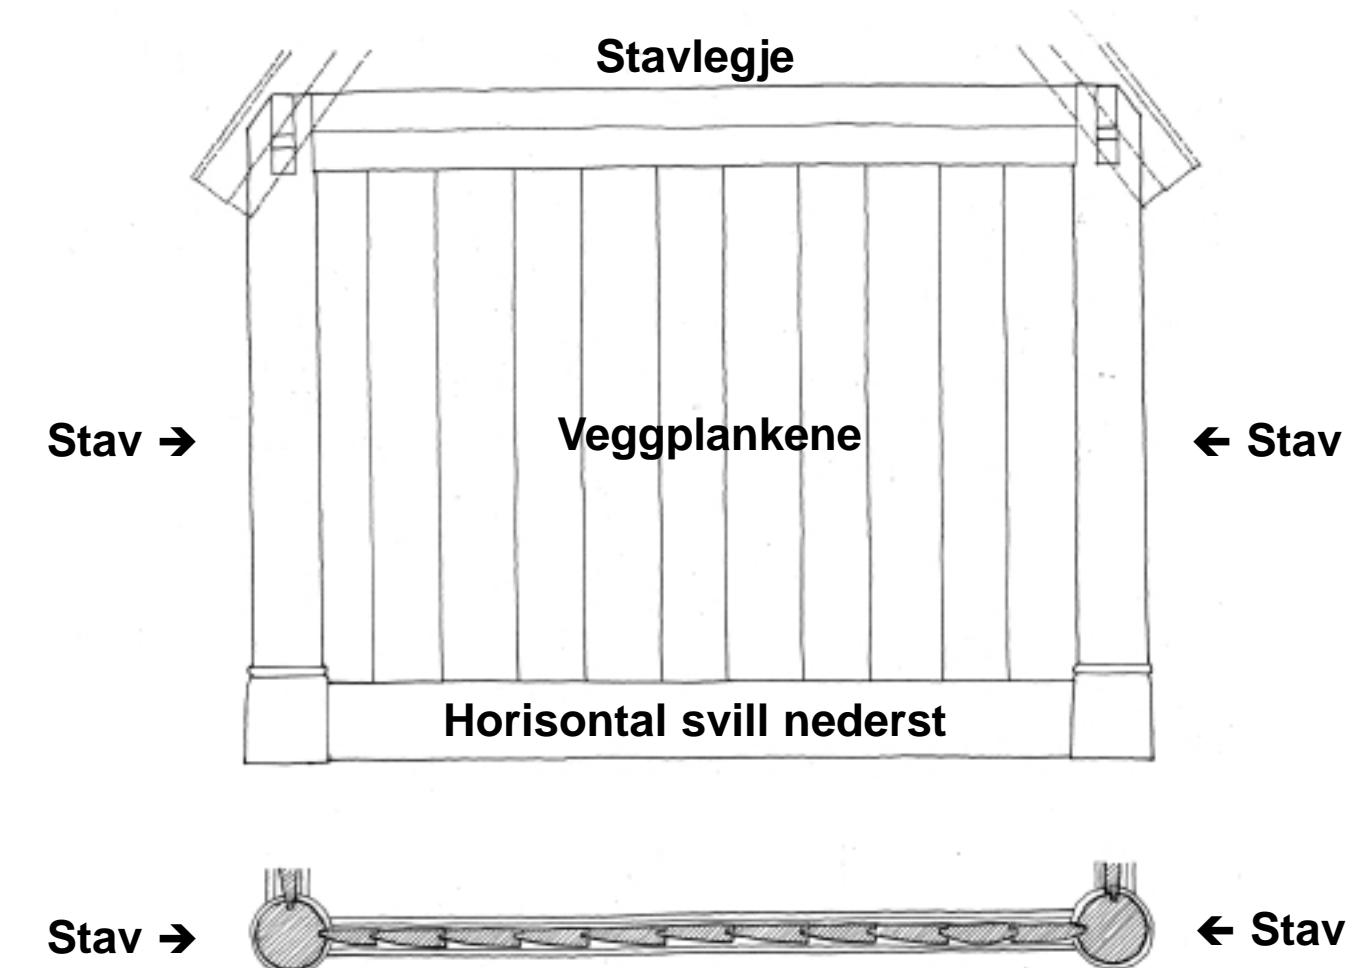
### Stavverket står på Stein

Begrepet stavkirke knyttes til veggkonstruksjonen, som var fullt utviklet rundt 1100. I prinsippet er dette en ramme med vertikale staver, en horizontal svill nederst og en stavlegje på toppen. Rammen står på et steinfundament. Slik har de eldste kirkene stått i snart 900 år. Veggplankene som står i ramma, er forbundet med not og fjær. Dette sikrer tette vegger når plankene krymper eller sveller på grunn av klima. Konstruksjonen erstattet tidligere løsninger med stolper gravet ned i bakken som råtnet opp etter ca. 100 år.
